# Nyborg Kyststrategi

Kyststrategi og administrations-  
praksis

**NYBORG KOMMUNE - TEKNISK FORVALTNING**

**14. JANUAR 2021**

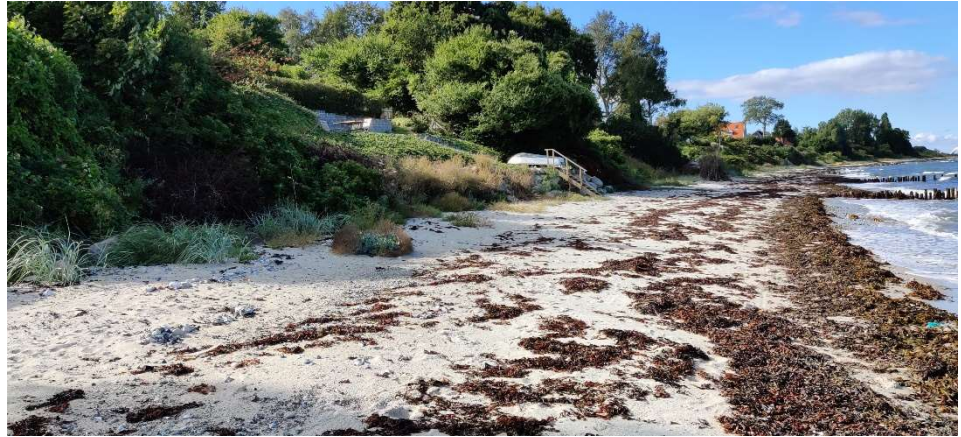
Træhøfder findes på hele strækningen, flere er i dårlig stand med tydelige mellemrum mellem træpælene, Figur 4.31. Sedimentet på stranden er en blanding af sand og ral. Foran skrænten vokser der flere steder marehalm, og der ligger en bræmme af ral.

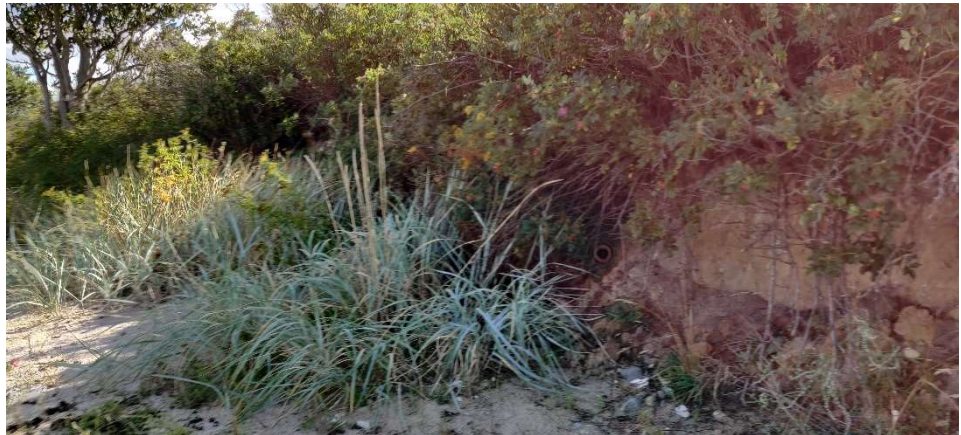
Nord for St. 942 er skrænten beskyttet af stenkastning bestående af blanding af sten og beton, placeret tilfældigt. Beskyttelsen er i dårlig stand, Figur 4.34.

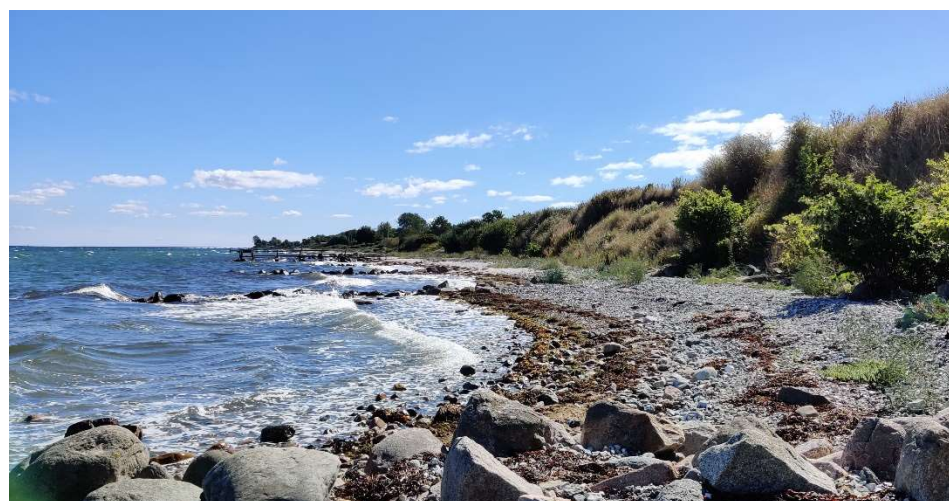
Høfderne på strækningen ligger med en afstand på omkring 30-35 m. Høfderne er faldet sammen, og der løber derfor vand henover. Effekten af høfderne er derfor lille, Figur 4.52.

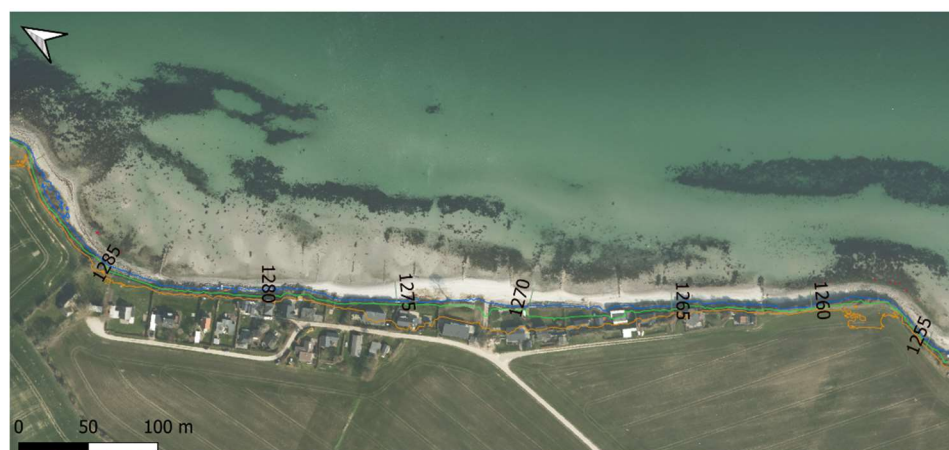
På denne strækning afsluttes stranden af en skråning med topkote i cirka +4,0 mDVR90. Langs hele strækningen ligger der små høfder. Høfderne ligger tæt, og flere steder er afstanden mellem høfderne ikke mere end 25 m. Høfderne er i udmærket stand. Dog ligger stenene i nogle af høfderne lidt spredt, og det ser ud som om, høfderne nogle steder er faldet lidt sammen, Figur 4.58.

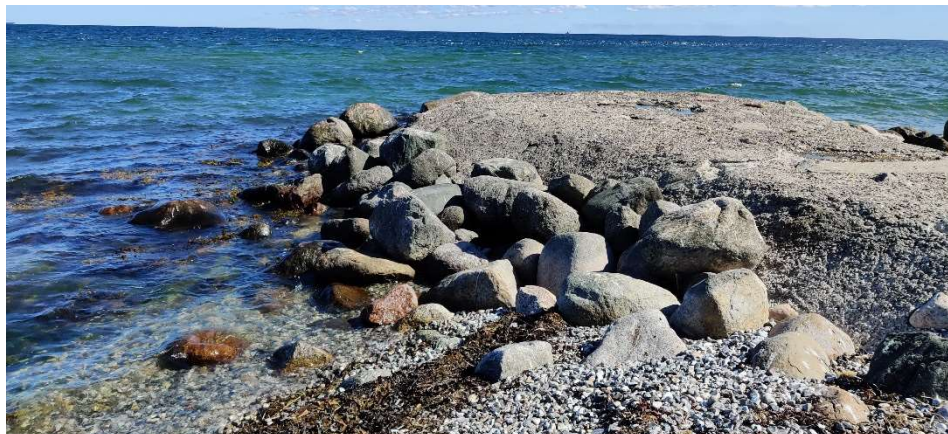
Skråningsbeskyttelsen består af stenglacis langs hele strækningen med en topkote i cirka +4,0 mDVR90. Beskyttelsen fremstår i udgangspunktet i nogenlunde stand. Der er bevoksning mellem fugerne i den øverste del af glaciset.

Vegetationen vil gradvist reducere glacisets styrke i takt med, at fugerne mellem stene revner. Stranden er eroderet væk og konstruktionen er således eksponeret for bølger under normale vandstandsforhold. Hvor Klintevej/Risingevej krydser Kavslunde Å afsluttes skråningsbeskyttelsen af en betonmur, Figur 4.65.
