# Nyborg Kyststrategi

Kyststrategi og administrations-  
praksis

**NYBORG KOMMUNE - TEKNISK FORVALTNING**

**14. JANUAR 2021**

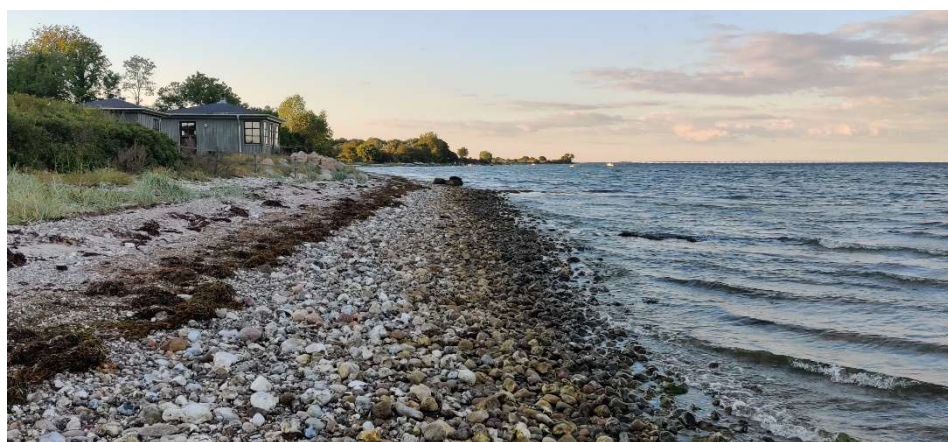
Figur 4.3: Foto af kyststrækning Åhusene. Foto er taget mellem St. 30-35.

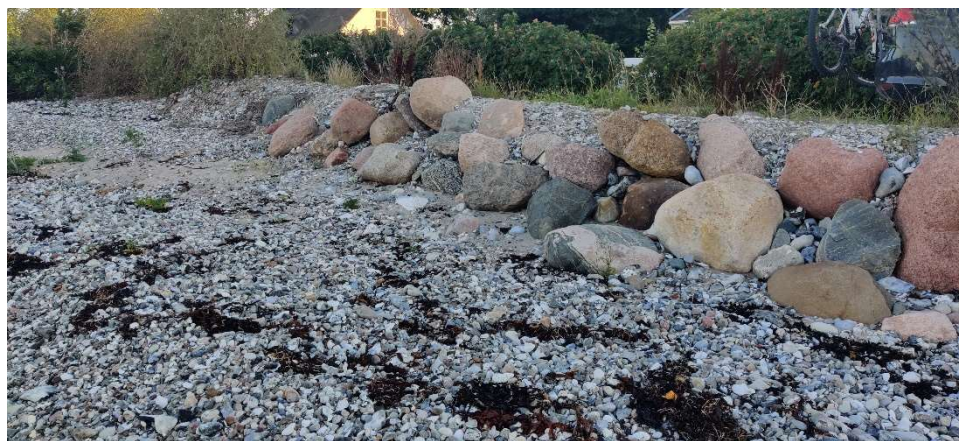
Figur 4.8: Foto af skråningsbeskyttelse, der beskytter Kystvejen mod erosion.

Høfderne er på denne strækning i udmærket stand, men har, visuelt bedømt, ringe kystteknisk effekt, hvilket indikerer at sedimentbudgettet er meget lille (der er ikke noget sediment, der kan transporteres på denne del af kyststrækningen).

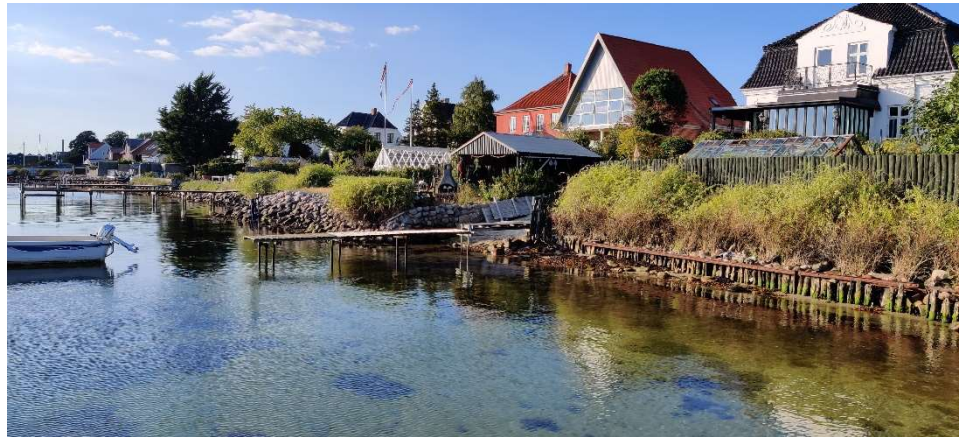
På denne strækning findes der haver langs hele havnekanten. De beskyttes mod erosion vha. skråningsbeskyttelser og palisadevægge med bagvedliggende sten. Erosionsbeskyttelsen er nogle steder i dårlig stand. Figur 4.15 viser en palisadevæg, som ser rådden ud.

Figur 4.15: Foto af erosionsbeskyttelse foran haver langs Kystvej. Palisadevæggen er i dårlig stand

Husene foran Kystvej og Holmen ligger i omkring kote +2,0 til +2,5 mDVR90. Der er fare for erosion og udskridning af skråningen, hvis skråningerne ikke sikres med en korrekt erosionsbeskyttelse.

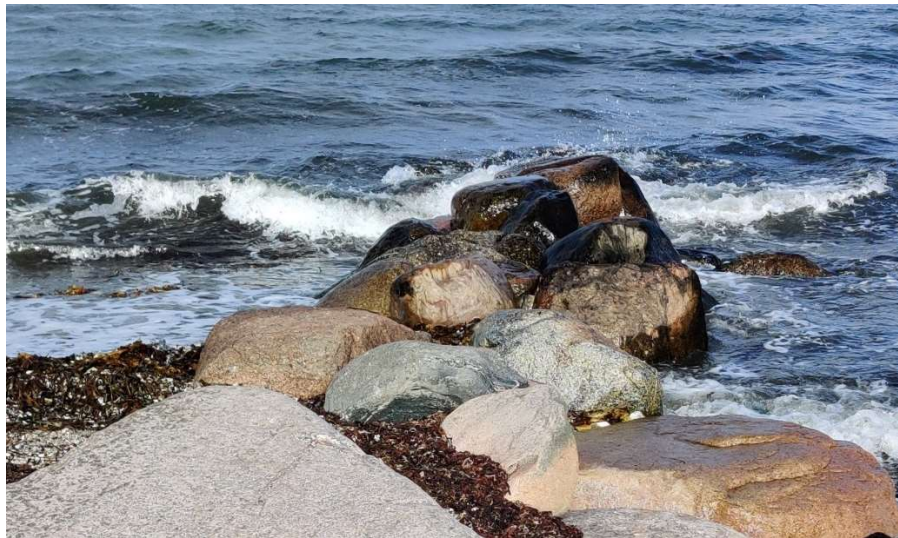
Figur 4.23: Foto af stabil opbygget hofde.

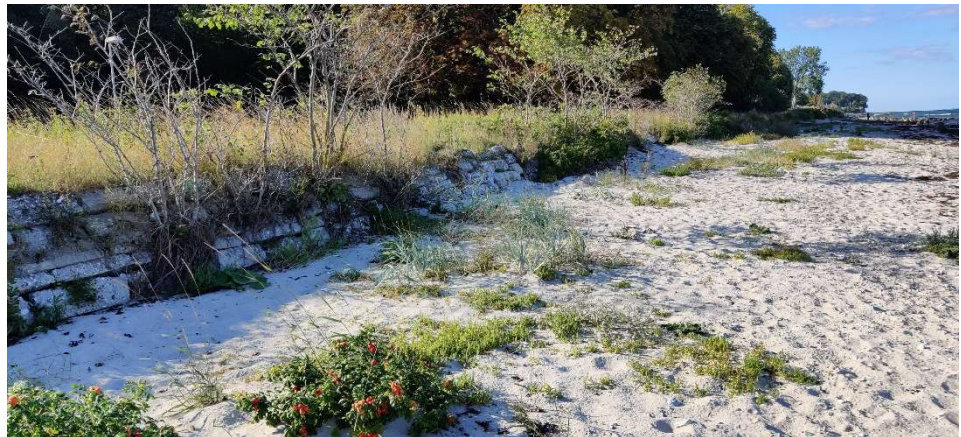
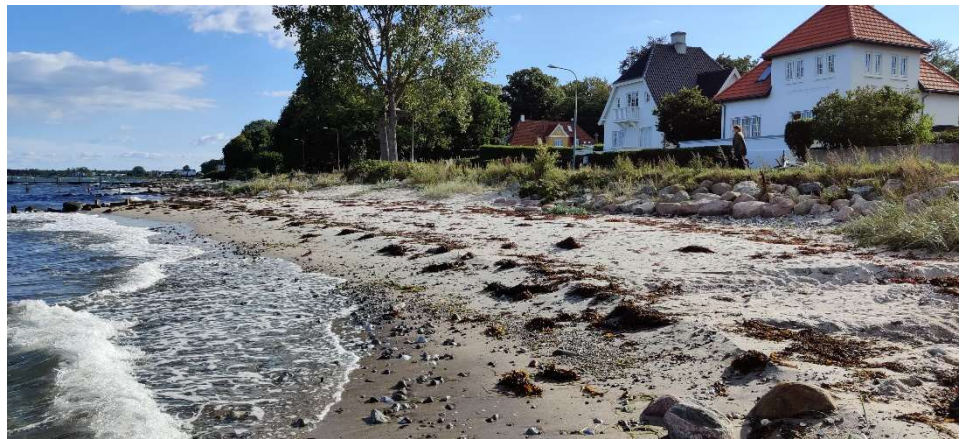
Nederst: Lille skråningsbeskyttelse, der beskytter bagvedliggende vej.

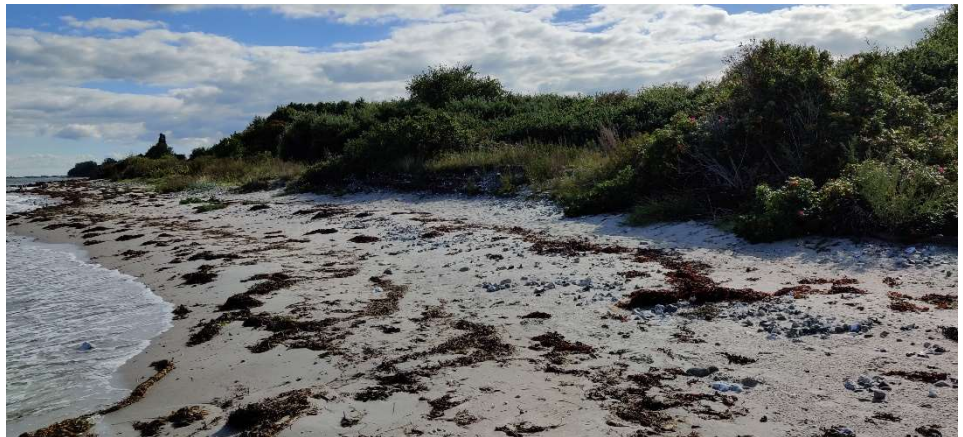
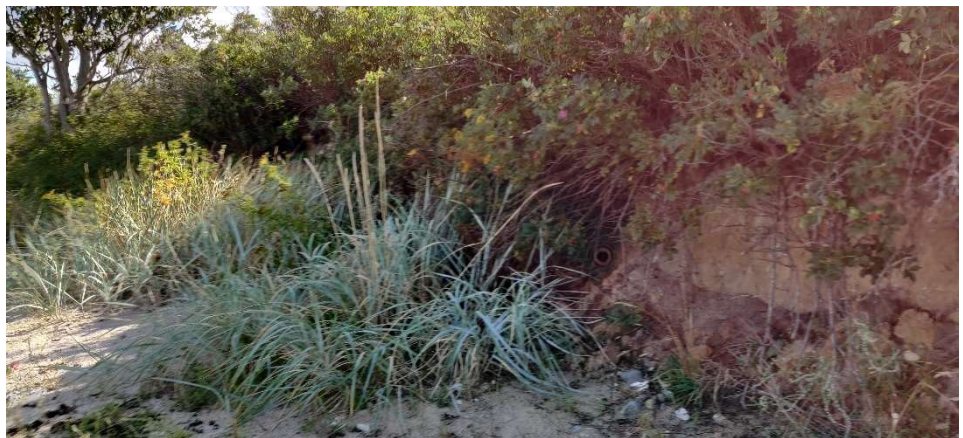
Nederst: Skråningen står ubeskyttet.

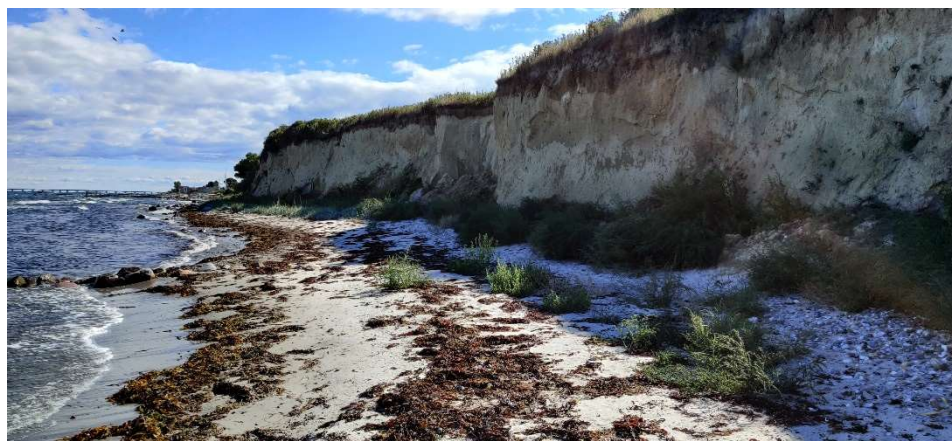
Figur 4.37: Ubeskyttet skrænt mellem St. 985-995. Høfden, der ses på billedet, ligger i slutningen af den ubeskyttede strækning, og er den eneste hofde på strækningen.

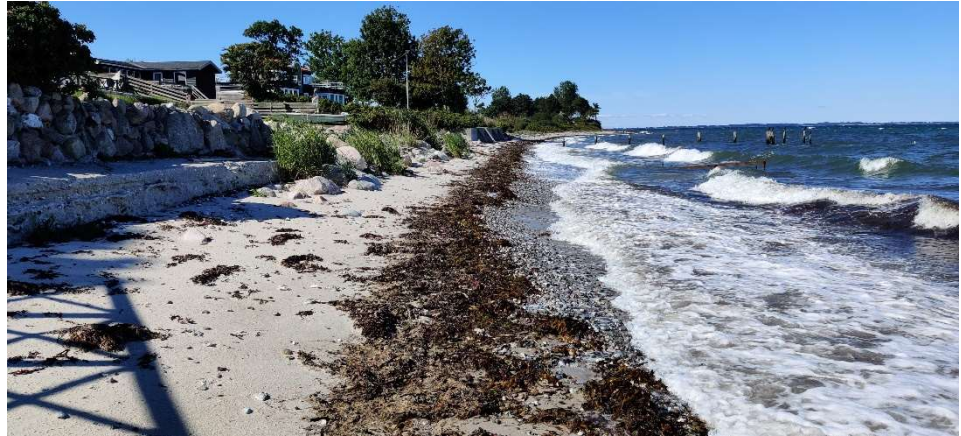
Figur 4.43: Skråningsbeskyttelse foran bebyggelse.

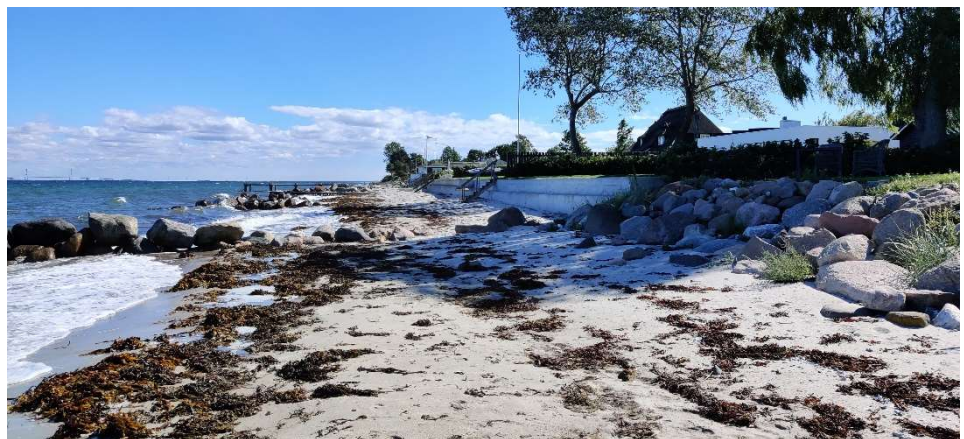
Figur 4.47: Foto af stranden og skråningen bag stranden mellem st. 1112-1145. Skråningsbeskyttelsen på strækningen er meget varierende. Stranden foran er bred.

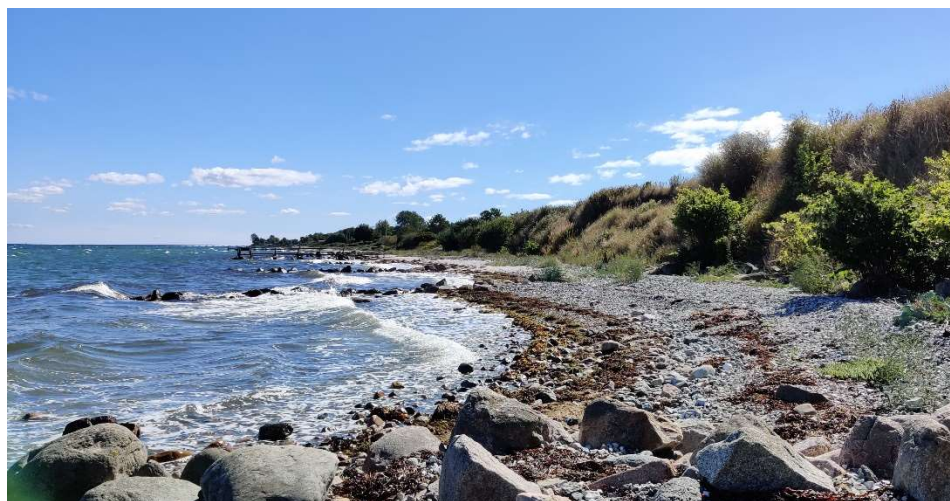
Langs strækningen mellem st. 1170-1190 afsluttes stranden med en skrænt med bevoksning, Figur 4.51. Skræntens topkoten er cirka +6,0 mDVR90. Ved St. 1190 er skrænten beskyttet af en form for betonmur. På andre steder er skrænten beskyttet af en form for stensætning. Stenene er lagt tilfældigt med huller mellem stenene. Stenene tager lidt af bølgekræften, men der vil stadig kunne ske erosion af skrænten.

Figur 4.51: Foto af skråningen med bevoksning. På den bagerste del af stranden op mod skrænten vokser der marehalm. Bagstranden er dækket af ral.

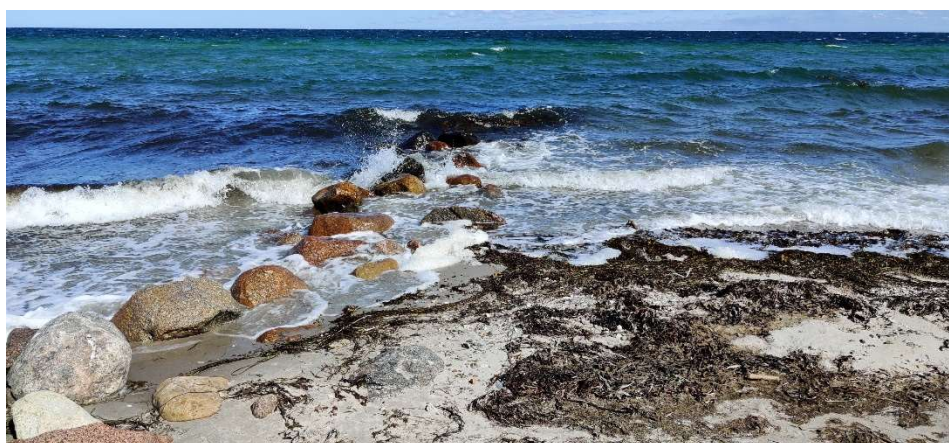
Høfderne på strækningen ligger med en afstand på omkring 30-35 m. Høfderne er faldet sammen, og der løber derfor vand henover. Effekten af høfderne er derfor lille, Figur 4.52.

Figur 4.52: Foto af høfde, der er faldet sammen.

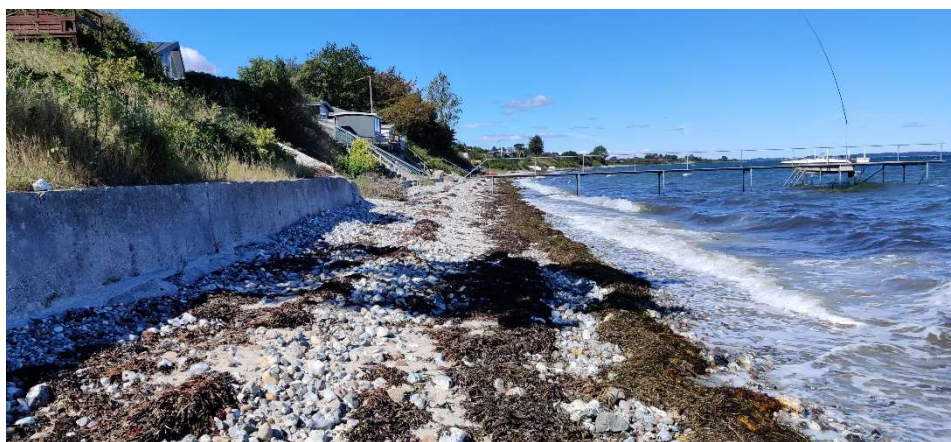
*Nederst: Igangværende anlægelse af stensætning. Rallet foran betonfoden, beskytter mod fronterosion.*

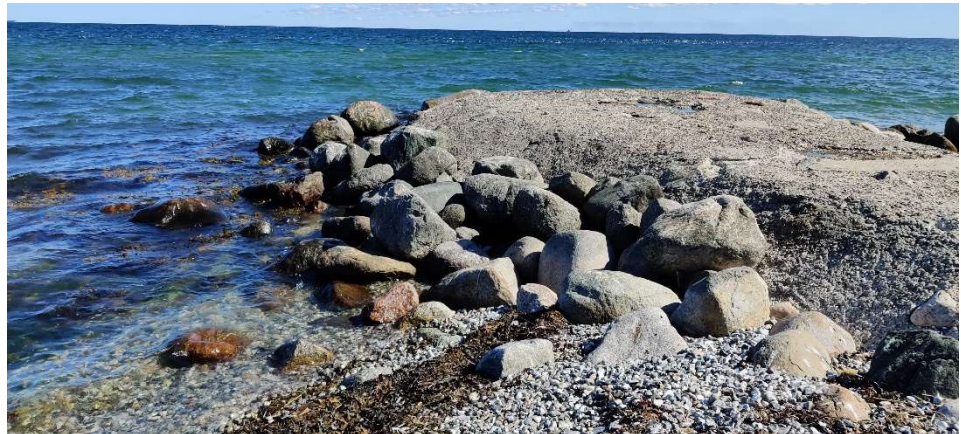
Høfderne fremstår i udmærket stand, dog er der observeret revner i betonen og stenene omkring betonhøfderne ligger spredt, hvorved beskyttelsen af høfden er reduceret, Figur 4.64: Foto af betonhøfde med omkringliggende sten. Figur 4.64. Der ligger 7 høfder på strækningen.

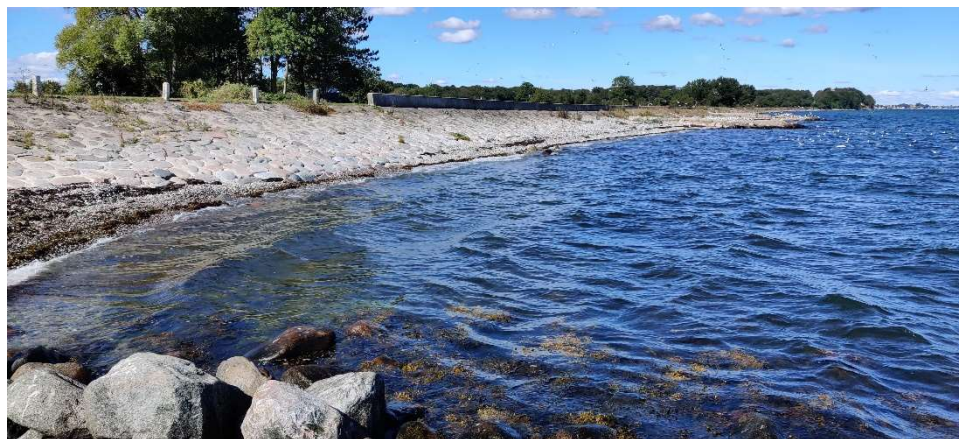
Skråningsbeskyttelsen består af stenglacis langs hele strækningen med en topkote i cirka +4,0 mDVR90. Beskyttelsen fremstår i udgangspunktet i nogenlunde stand. Der er bevoksning mellem fugerne i den øverste del af glaciset.

Vegetationen vil gradvist reducere glacisets styrke i takt med, at fugerne mellem stene revner. Stranden er eroderet væk og konstruktionen er således eksponeret for bølger under normale vandstandsforhold. Hvor Klintevej/Risingevej krydser Kavslunde Å afsluttes skråningsbeskyttelsen af en betonmur, Figur 4.65.
