# VEJLEDNING I BEVARING AF BYGNINGSKULTUREN I NYBORG BYKERNE

# DIT HUS

Nyborg  
KOMMUNE

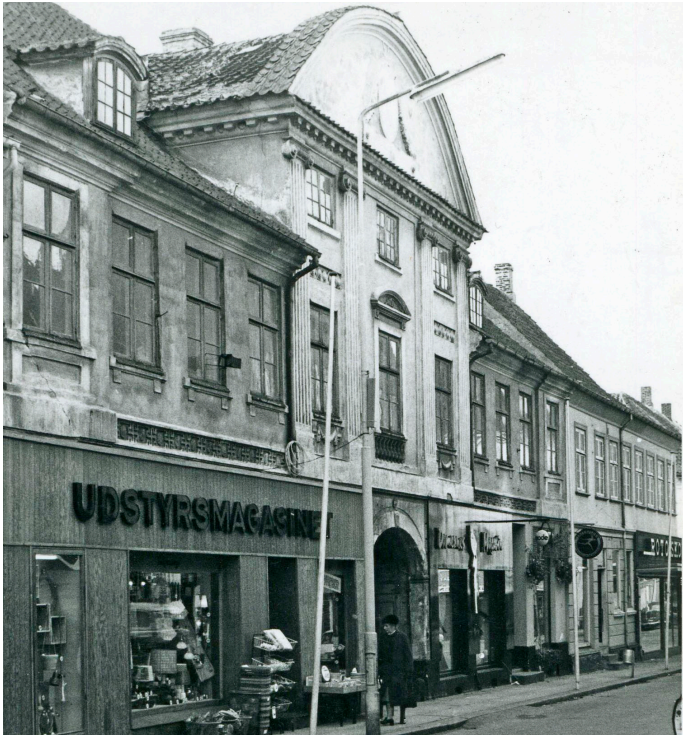
Dette foto af Kongegade 12 fra 1973 viser en kaotisk facade med tre butikker med hver deres forskellige butiksvinduer, skiltninger og facadebeklædninger. To af butikkerne havde nedsænkede lofter, og alle havde sænket gulvene til ét trin over fortovsniveau.

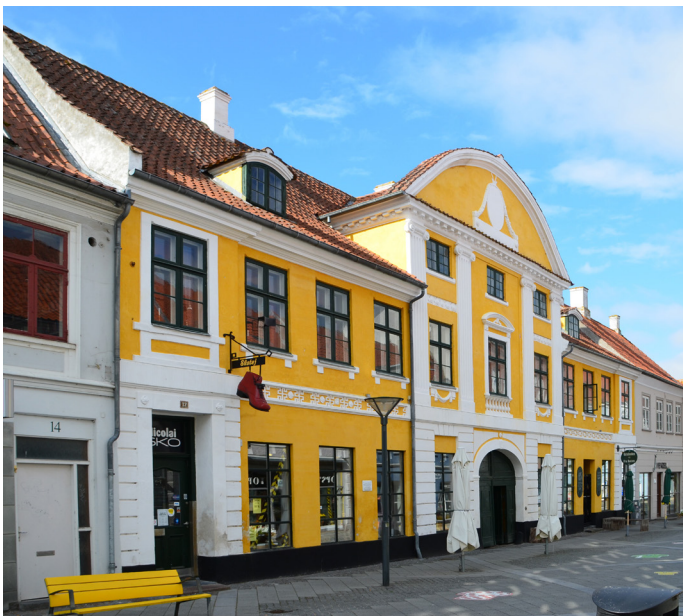
1985 blev der igen skabt ro og harmoni i bygmester J.J. Enckes oprindelige, klassicistiske facade, men nu tilpasset butikkernes behov for udstillingsvinduer.

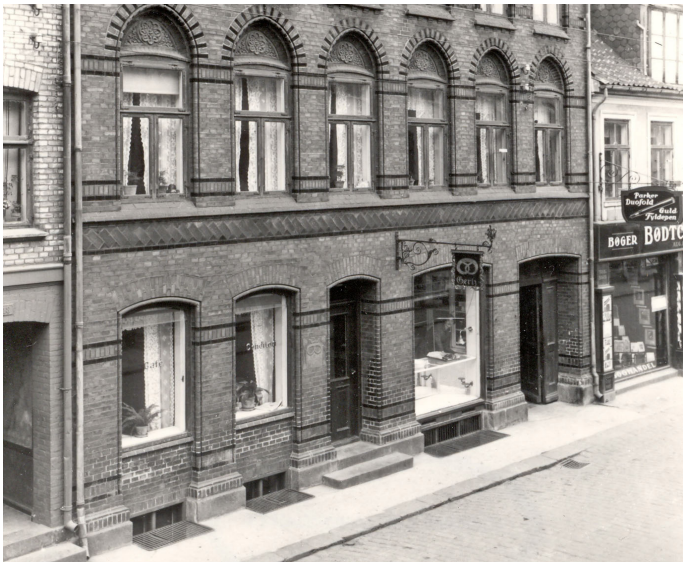
Kongegade 16 ca. 1930 og 2019 er et smukt eksempel på en omfattende ombygning af en forfinet historicistisk facade uden tab af den historicistiske kulturarv - næsten tværtimod. Med ombygningen blev der indføjet to store butiksvinduer i facaden på en sådan måde, at det i dag opleves som om de har været der altid. Huset blev opført i 1890 og ombygget i 1931, mens historicismen høje håndværkerkultur endnu var helt intakt. Arbejdet blev udført af den lokale murermester Lars Jensen, og byens stadsingeniør dimensionerede de kraftige ståltragere, der gemmer sig bag de flade buer over butiksvinduerne.

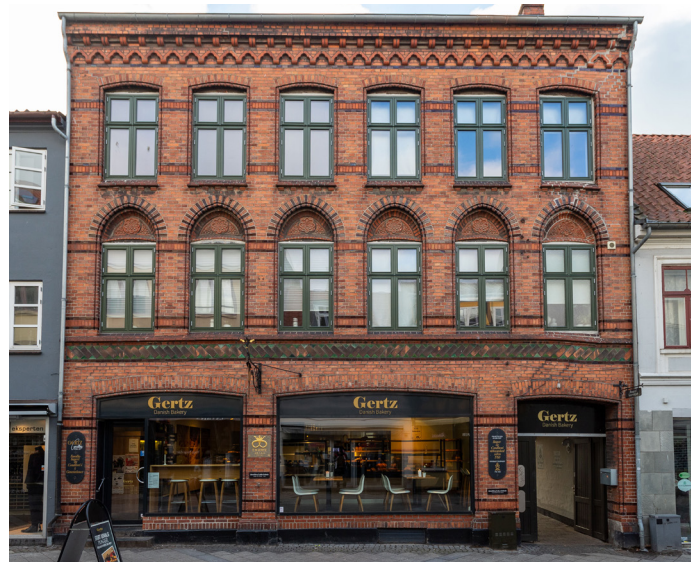
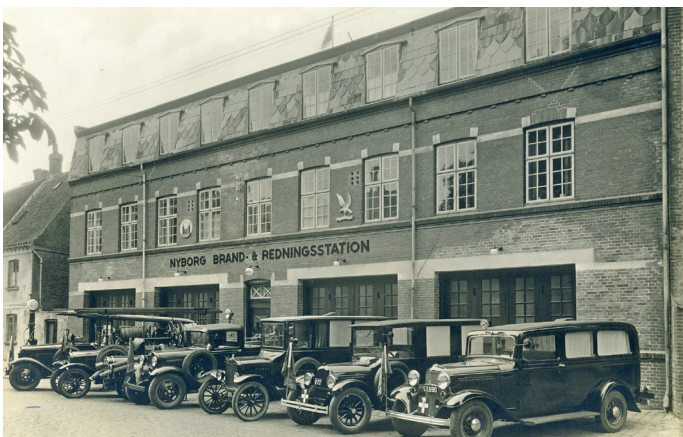
Nørrevoldgade 44, ca. 1947 og 2022 er et eksempel, hvordan en oprindelig historicistisk facade med fine detaljer bliver gemt bag puds og maling. Bygningen blev opført år 1900, i 1910 forhøjet med en mansard etage og i 1934 ombygget til brandstation. Endnu var alt præget af historicismens forfinede håndværkerkultur. I 1985 blev den atter ombygget, men denne gang blot pudset og malet. Det stred ikke blot mod husets arkitektur, men også Nørrevoldgades helhed af fint bevarede historicistiske huse.

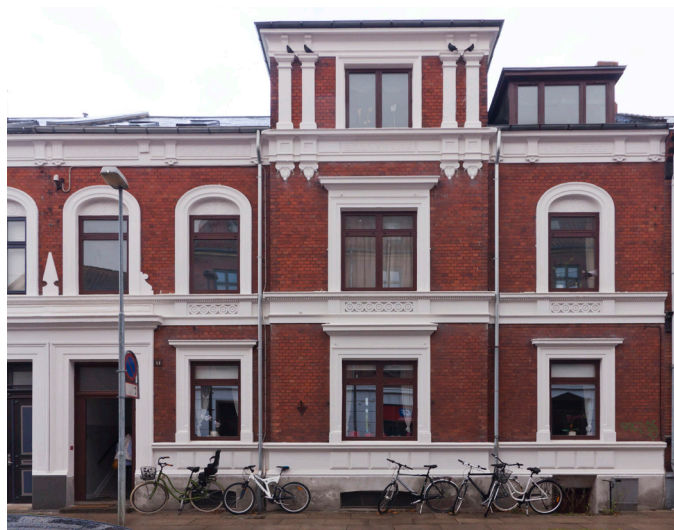
*Med indførelsen af termoruder i 60'erne fulgte en periode med udskiftning af vinduer, hvor de originale sprossedelte vinduer blev erstattet af hele termoruder.*

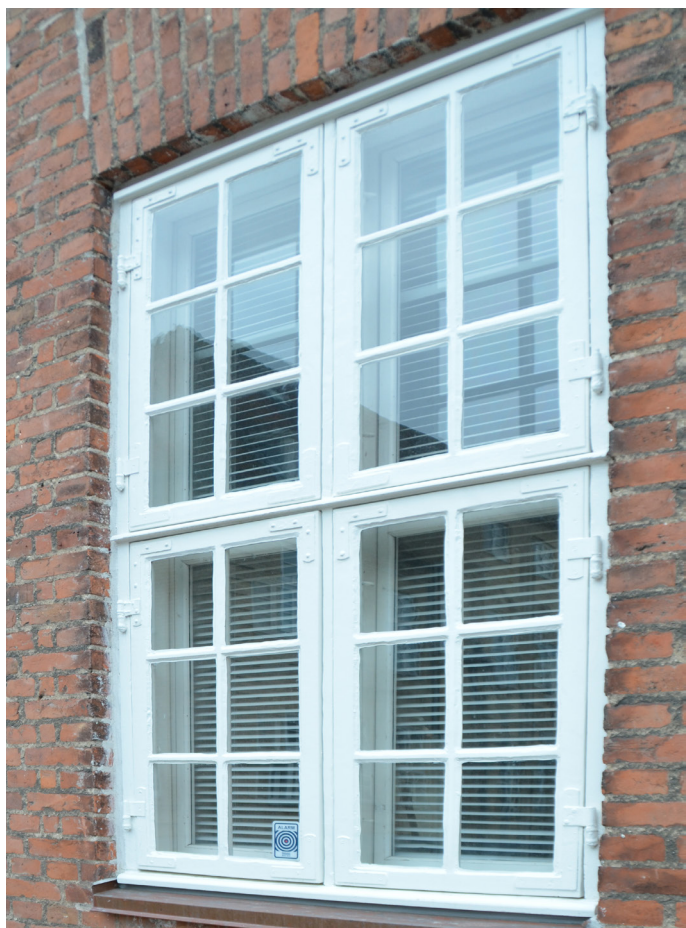
*Originalt vindue med sprosser og ruder af et lag glas isat i kitfals energiforbedret med indvendige forsatsrammer.*

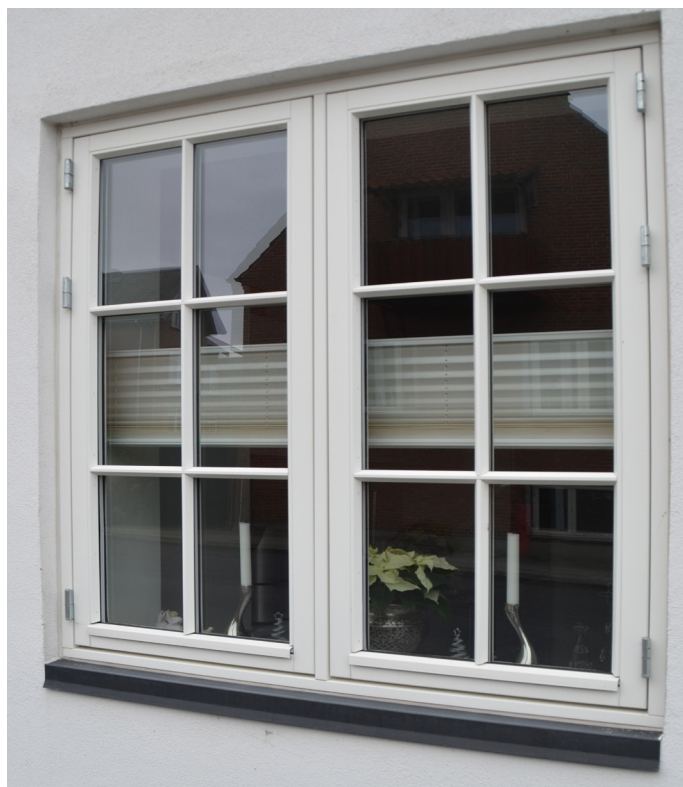
*Nyt vindue med to hele termoruder hver visuelt opdelt i 6 små ruder ved hjælp af indbyggede afstandsprofiler dækket af pålmede sprosselister.*

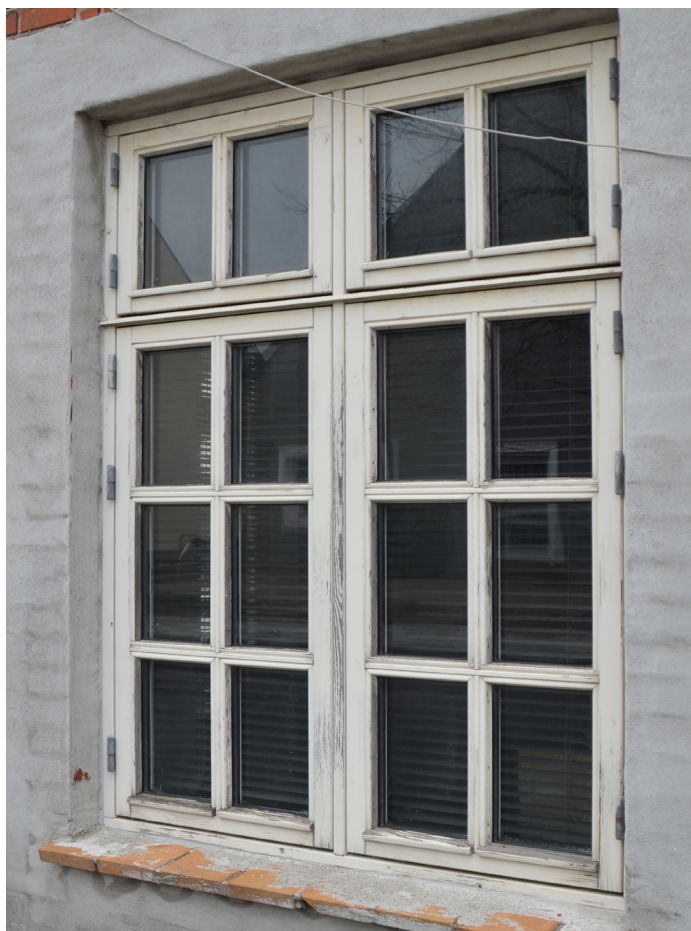
*Nyere småsprosset vindue med 16 små termoruder isat med glaslister.*

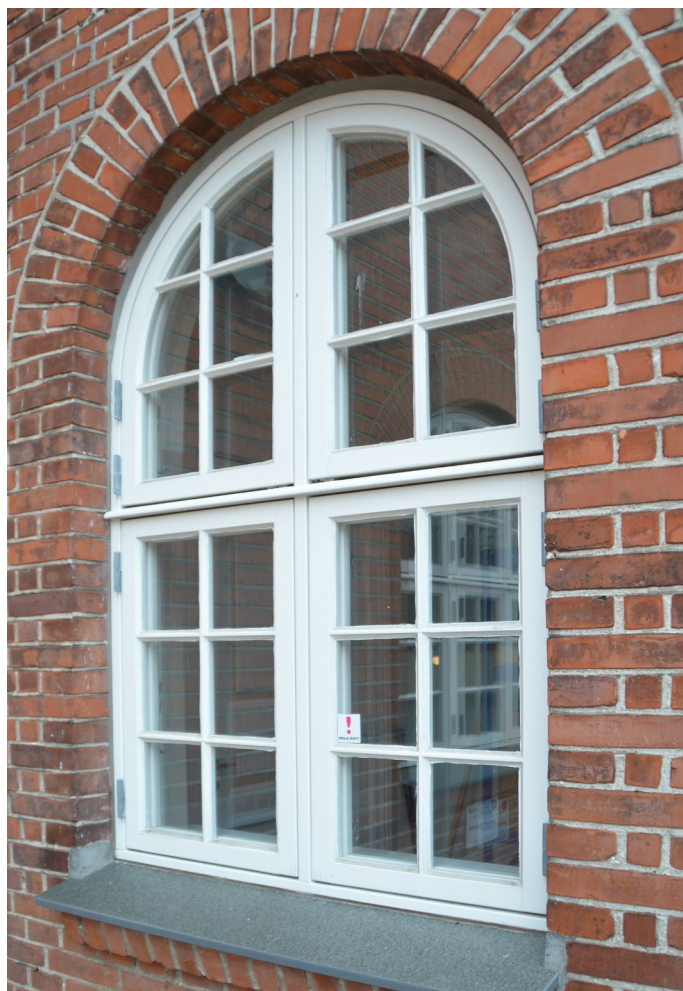
*Nyt vindue med koblede rammer, hvor yderste rammer har ruder af enkelt lag glas isat i kitfals ligesom de oprindelige, originale vinduer. Energiforbedringen er her foretaget med rammer koblet på indersiden af de udvendige rammer.*

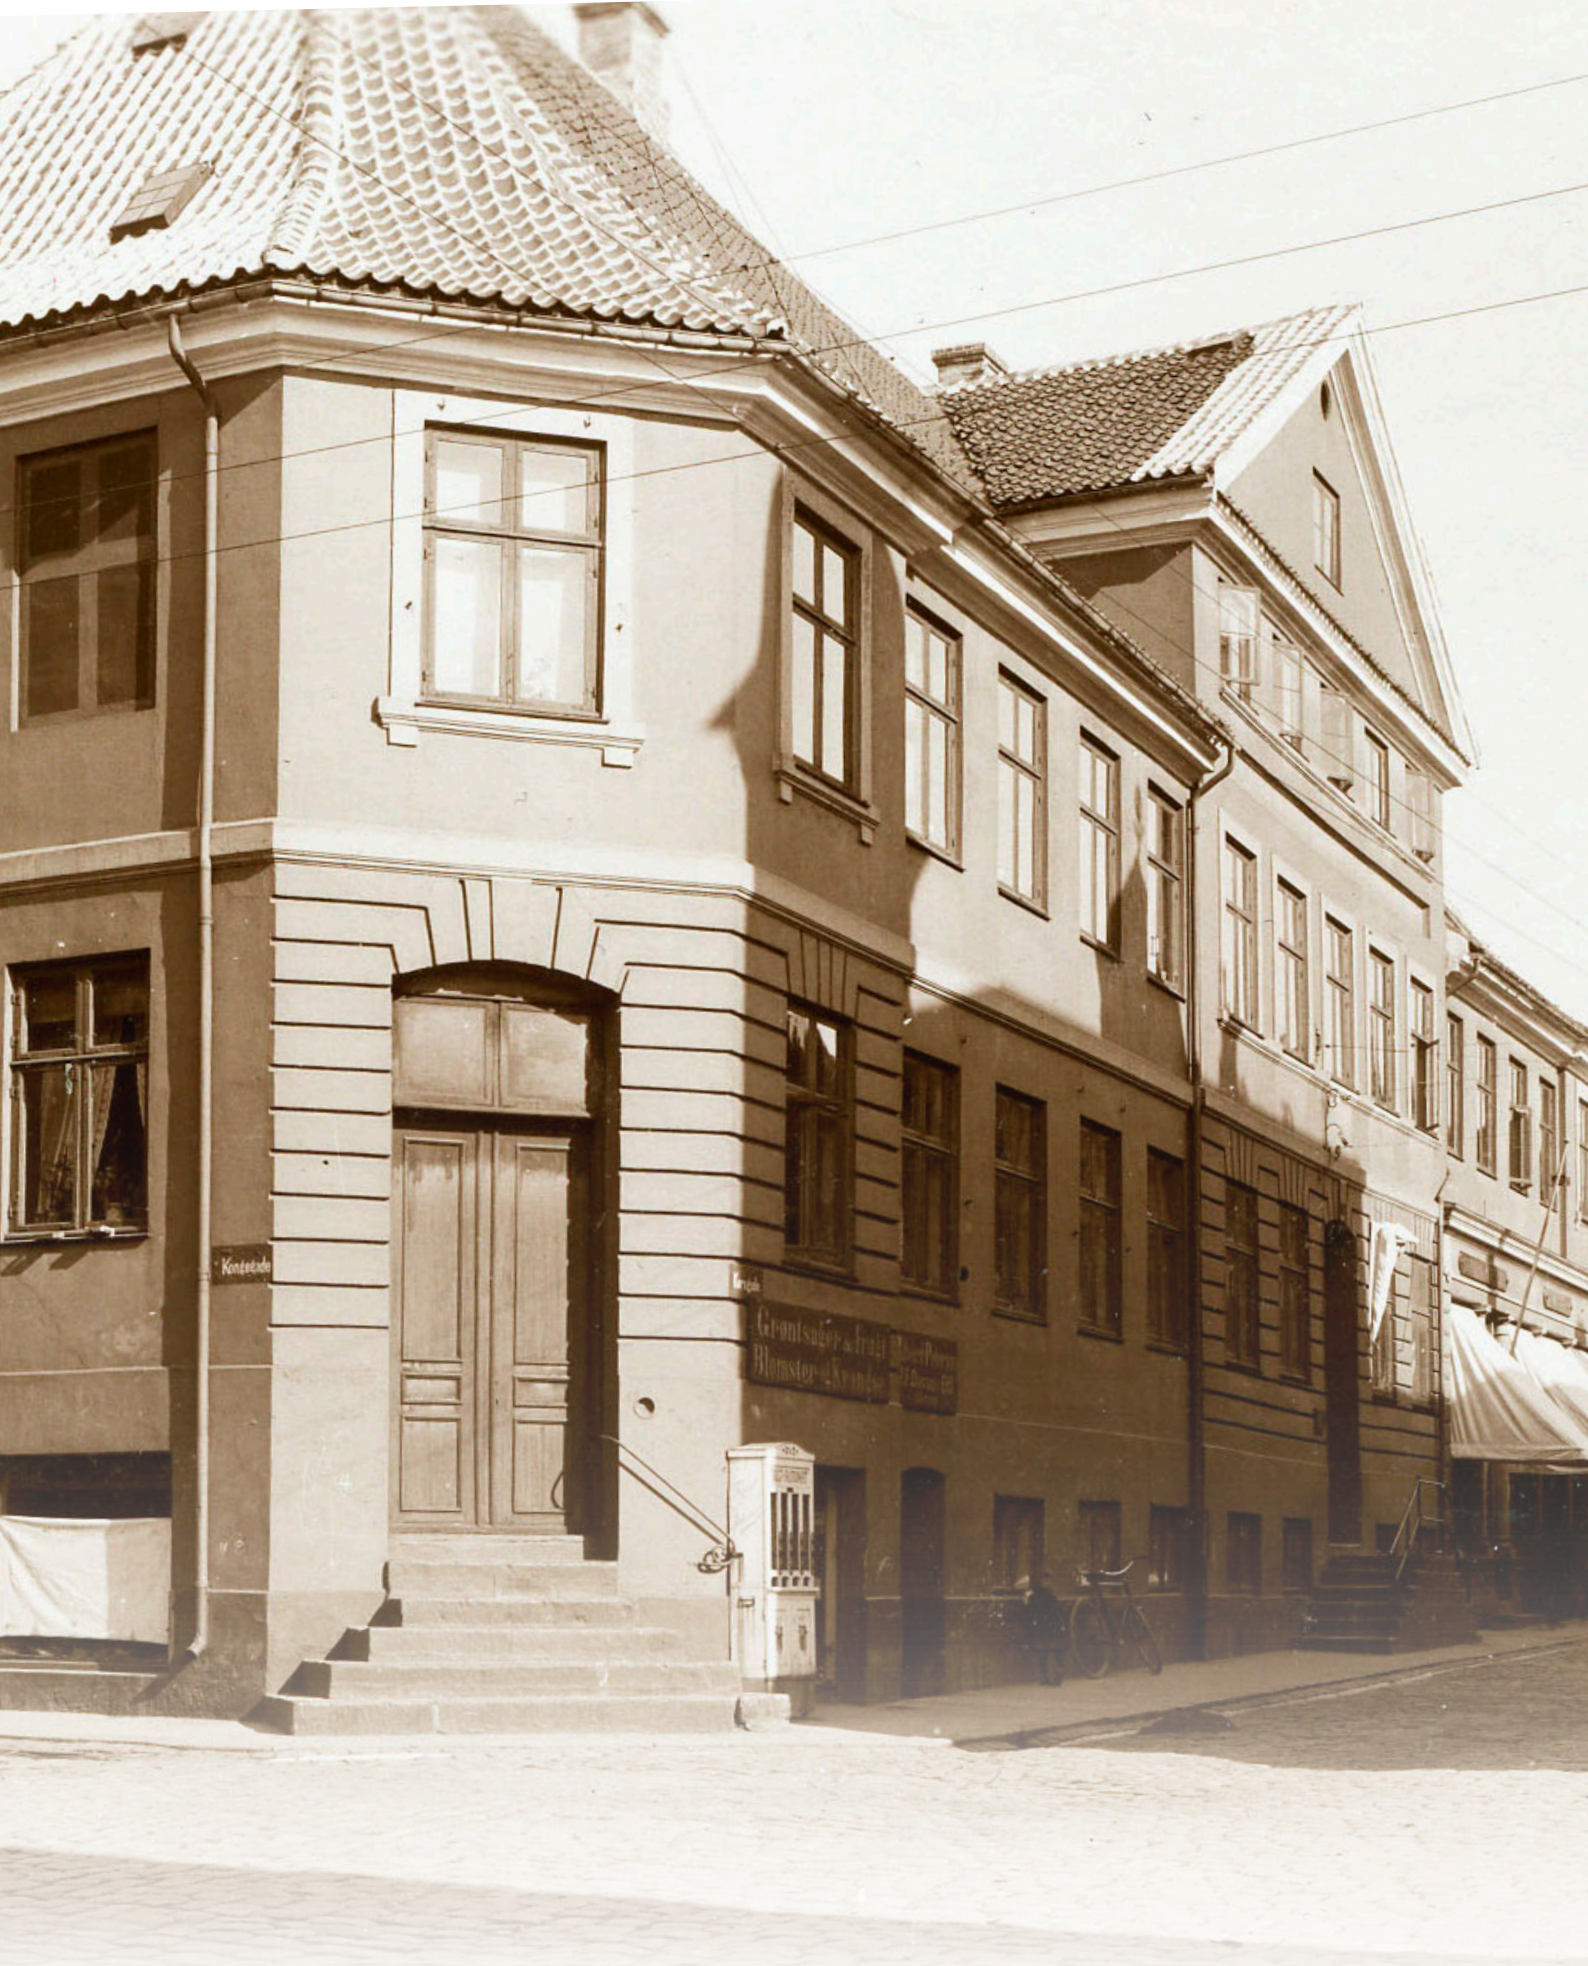
Korsgade 4 i 1914. Billedet illustrerer tydeligt, hvorfor det var nødvendigt med et svaj i tegltagene. Uden svaj var taggesimsen blevet rykket ned til overkanten af vinduerne, hvilket ville være helt uacceptabelt for en klassicistisk facadekomposition. Ud fra tilsvarende hensyn til facadekompositionen er taget på gavlkvisten uden svaj. Her handler det om, at gavlkvisten afsluttes med en præcis trekant uden svaj.

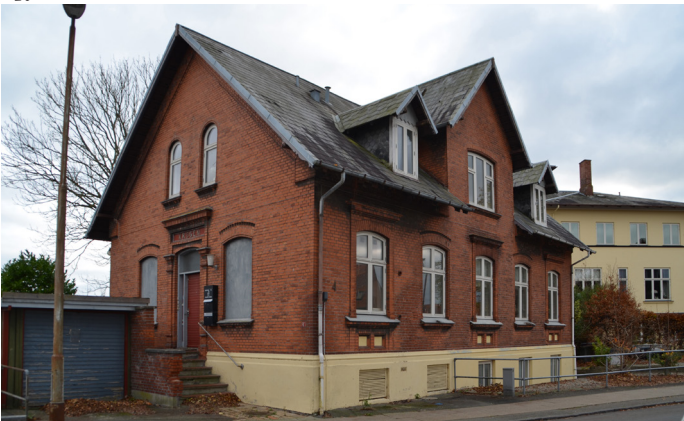
Nybrogade 4, 2022.

Fritliggende historicistisk hus opført 1894 med skifertag på spærfag med trempel og udhæng på alle sider.

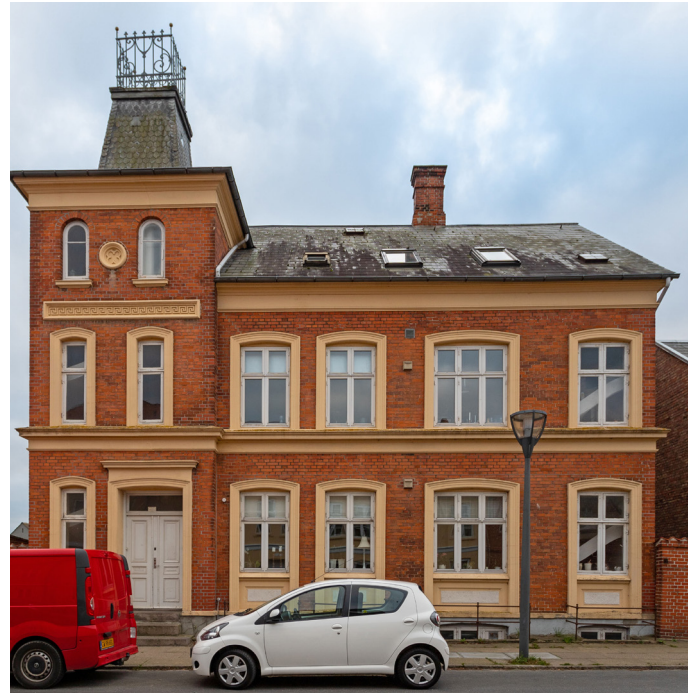
Vestervoldgade 8, 2018.

Historicistiske hus opført 1892 med skifertag på spærfag med trempel og trukne gesimser. Endvidere med et fransk tårntag, hvor de stejle tagflader er udført som enkeltdekning.
