# Nyborg Kyststrategi

Kyststrategi og administrations-  
praksis

**NYBORG KOMMUNE - TEKNISK FORVALTNING**

**14. JANUAR 2021**

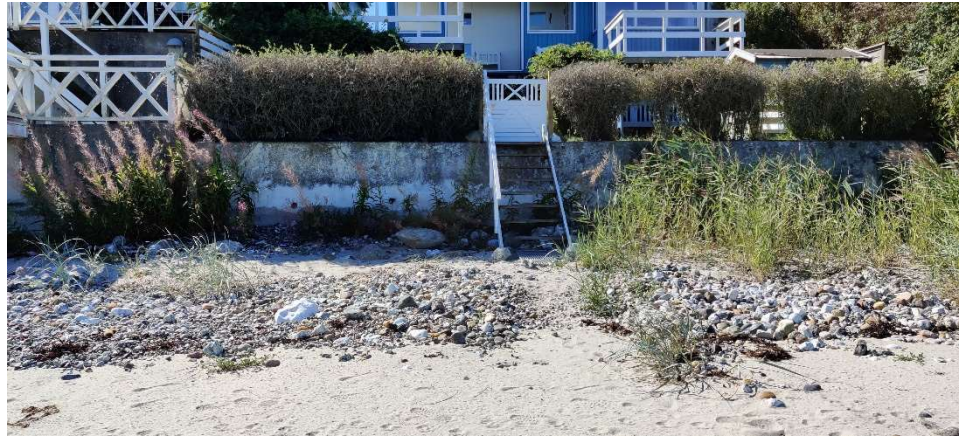
Figur 3.3: Eksempel på betonmur. Terrænet foran og bagved muren er i forskellig højde. Fotoet er taget under kystinspektionen d 1/9-2020.

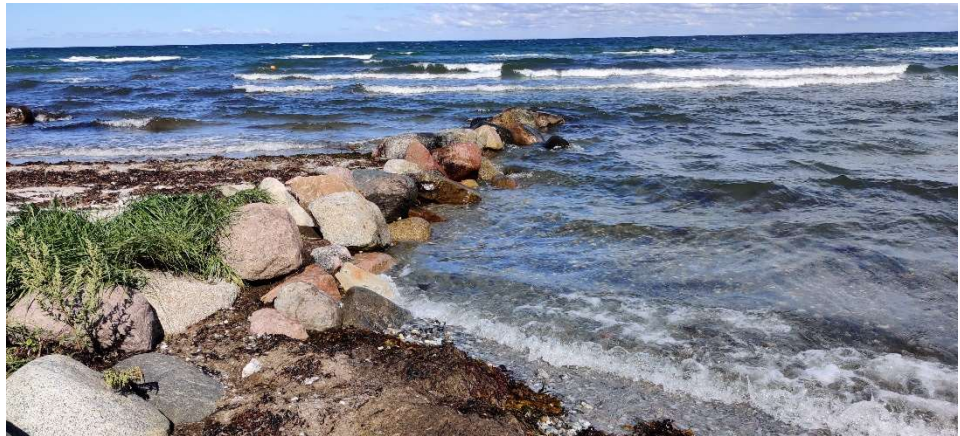
Figur 3.4: Foto af en hofde opbygget af sten med luvsideaflejring (til venstre) og læsideerosion (til højre). Fotoet er taget under kystinspektionen d. 1/9-2020.

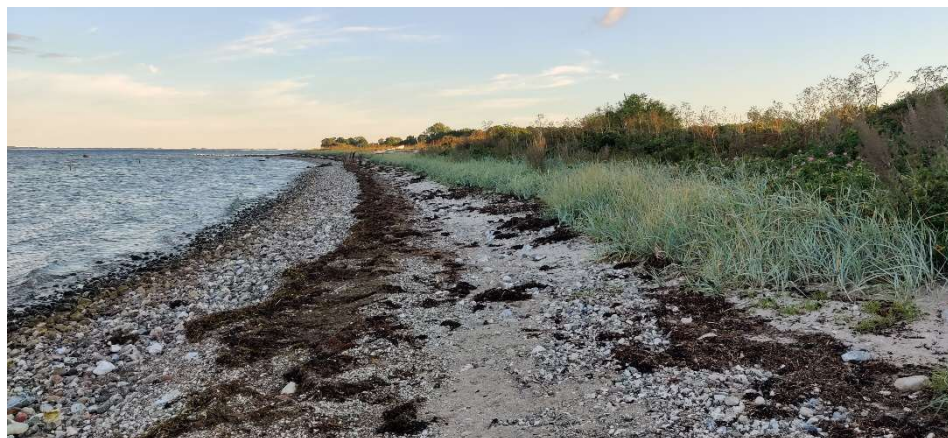
Stranden afsluttes af en skrånning med varierende topkote mellem +2,0 og +4,0 mDVR90. Bagstranden har tæt vegetation i form af marehalm og rynket rose. Sedimentet på stranden består af sand og ral, se Figur 4.3. Kongshøj Å har sin udmunding til Storebælt mellem St. 20 og 25. En enkelt bygning ligger ned til stranden og er beskyttet mod erosion af en skråningsbeskyttelse, se Figur 4.3 nederst.

Figur 4.3: Foto af kyststrækning Åhusene. Foto er taget mellem St. 30-35.

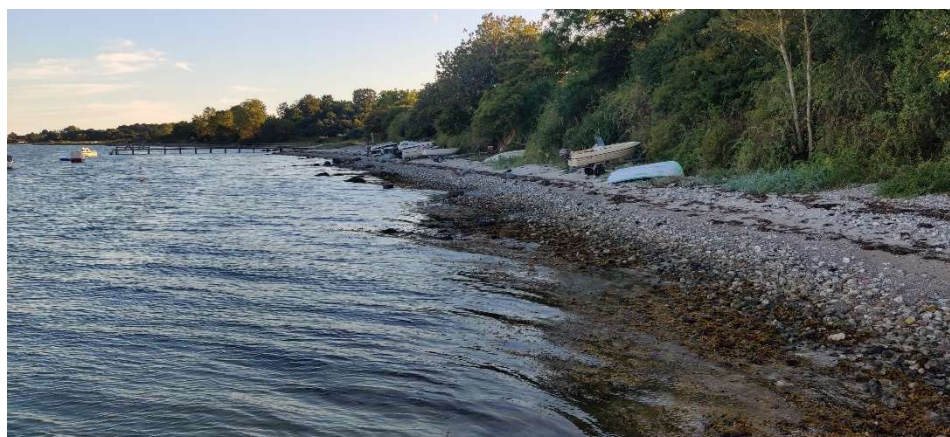
Stranden er smal og sedimentet består af sand og ral. Strandens afsluttes af en erosionskrænt dækket med vegetation med topkote i +4,0 mDVR90. Der findes ingen erosionsbeskyttelse på denne strækning. Der er ikke tegn på, at skrænten eroderer de senere år, da vegetationen er urørt.

Figur 4.5: Foto af strand ved Kongshøj. Foto er taget mellem St. 60-65.

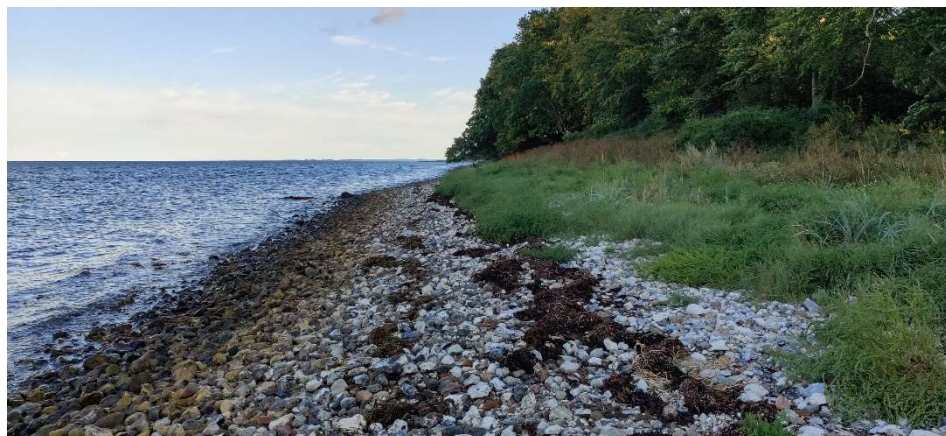
Denne kyststrækning vurderes ikke at være truet af kronisk erosion, da stranden består af ral, som bølgerne ikke vil kunne transportere under en normale bølgeforhold.

Figur 4.10: Foto af ralstrand ved Kajbjerg Skov St. 360.

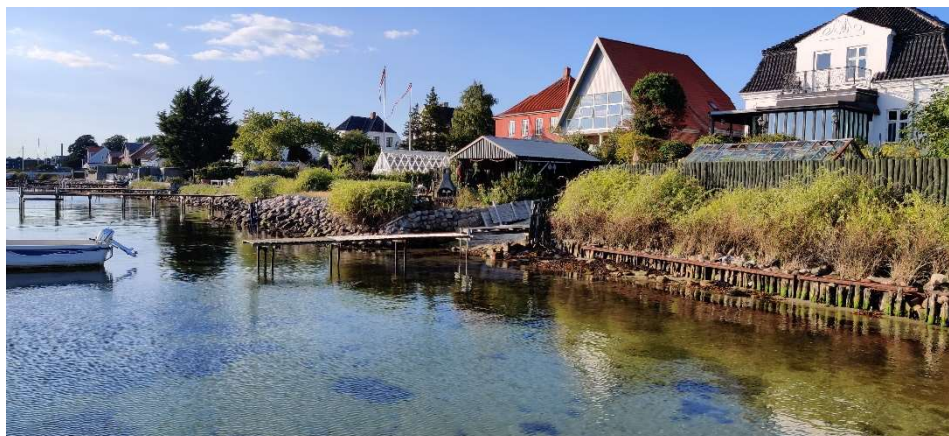
På denne strækning findes der haver langs hele havnekanten. De beskyttes mod erosion vha. skråningsbeskyttelser og palisadevægge med bagvedliggende sten. Erosionsbeskyttelsen er nogle steder i dårlig stand. Figur 4.15 viser en palisadevæg, som ser rådden ud.

Figur 4.15: Foto af erosionsbeskyttelse foran haver langs Kystvej. Palisadevæggen er i dårlig stand

Husene foran Kystvej og Holmen ligger i omkring kote +2,0 til +2,5 mDVR90. Der er fare for erosion og udskridning af skråningen, hvis skråningerne ikke sikres med en korrekt erosionsbeskyttelse.

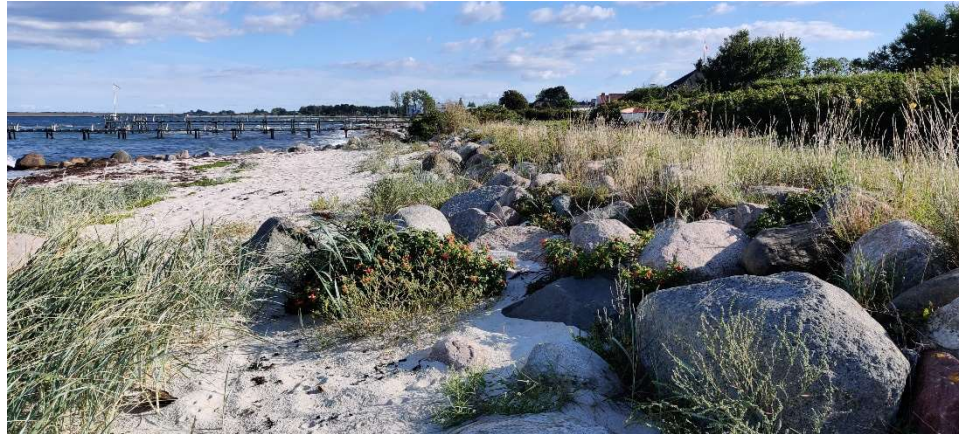
Skrænten er beskyttet med store sten eller ral. Beskyttelsen beskytter også stien bag skråningen mod erosion. Mellem stenene og rallen vokser der vegetation i form af marehalm og rynket rose, Figur 4.22.

Skråningsbeskyttelsen ser ud til at mangle et velfungerende filterlag, som kan medføre, at stenkastningen sætter sig. Desuden ser konstruktionen ud til at være for lav.

Figur 4.22: Foto af sten, der beskytter skrænten mod erosion. Mellem stenene vokser der marehalm og rynket rose.

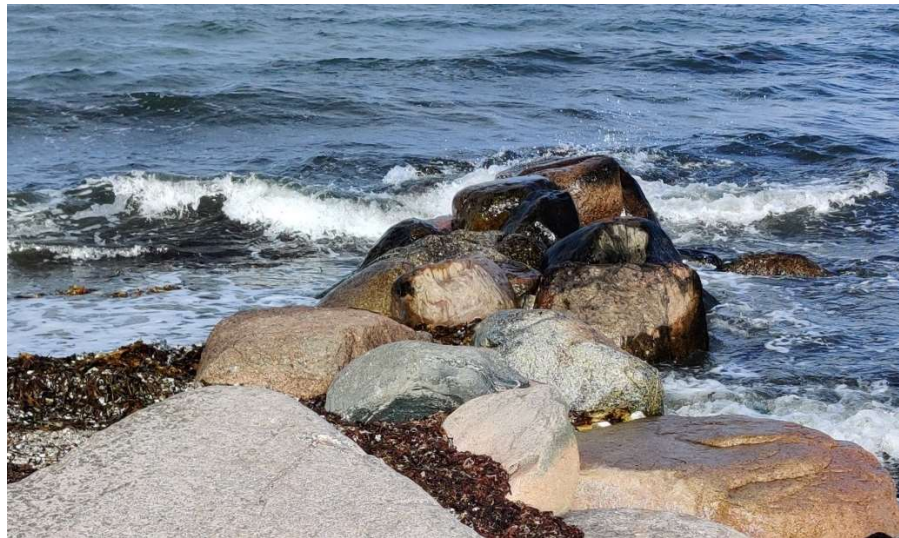
Høfderne på denne strækning er opbygget af sten, og nogle af disse er i udmærket stand, Figur 4.23. Sedimenttransporten går generelt mod syd med tydelige luvsideaflejring og læsideerosion. Høfderne er således virksomme på denne strækning. Skråningen er i fare for erosion, hvis den ikke sikres med en korrekt opbygget erosionsbeskyttelse.

Figur 4.23: Foto af stabil opbygget høfde.

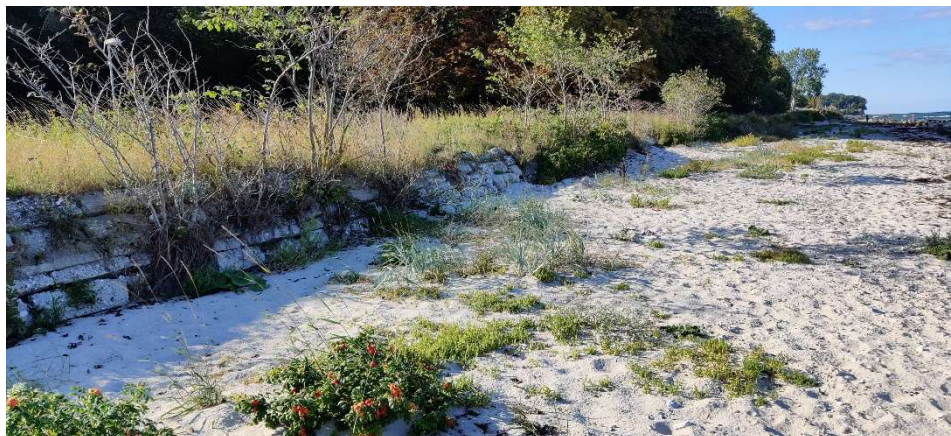
Langs næste delstrækning mellem St. 670-685 findes en lille erosionskrænt som afslutning på stranden. Der er udlagt betonfliser som erosionsbeskyttelse, se Figur 4.25 øverst.

Øverst: Mur opbygget af betonfliser.

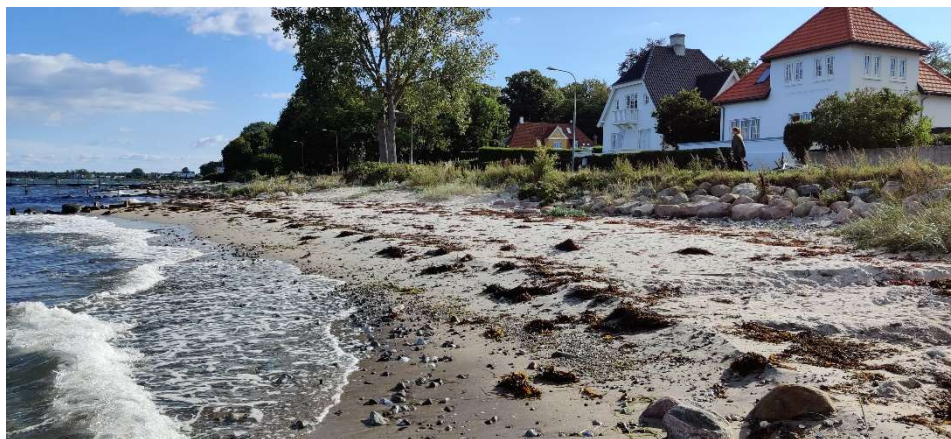
På den nordlige del af strækningen beskytter en lille stensætning ved St. 695 den bagvedliggende vej, Skræddergryden, Figur 4.25 nederst. Stenen i beskyttelsen ligger ikke stabilt og det er tvivlsomt, om den er korrekt opbygget med geotekstil og filterlag inderst.

Nederst: Lille skråningsbeskyttelse, der beskytter bagvedliggende vej.

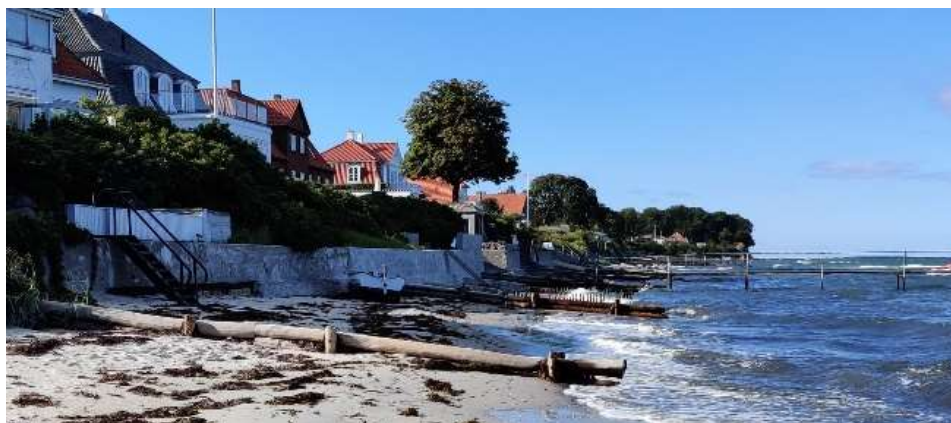
er i +6,0 mDVR90. Skrænten er dækket med tæt bevoksning, se Figur 4.27 øverst. På hele strækningen findes der bebyggelse bag skråningen. Skråningen er flere steder beskyttet mod erosion af en mur eller skråningsbeskyttelse. Stranden er mellem St. 698-713 meget smal, Figur 4.27 nederst. Dette forventes, at skyldes kronisk erosion.

Nederst: Stranden er smal mellem St. 698-713.

Skråningen og de bagvedliggende bygninger i fare for erosion, hvis skråningen ikke sikres med en korrekt opbygget erosionsbeskyttelse. Under en storm er der risiko for, at der sker erosion foran murene og at disse dermed undermineres. Murene bør derfor erosionssikres med en skråningsbeskyttelse.

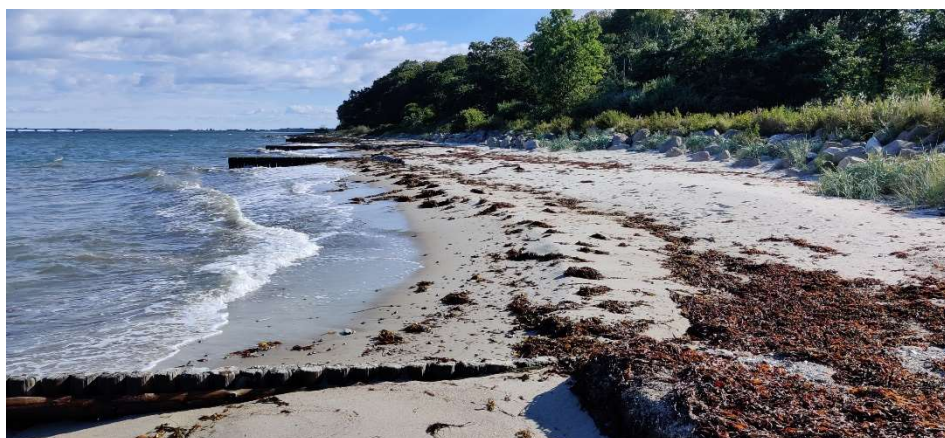
På den midterste del mellem St. 766-816 afsluttes stranden med en lille skråning med topkote i +2,0 mDVR90. Mellem St. 775-800 er skråningen beskyttet med en lille skråningsbeskyttelse, Figur 4.29 øverst. På resten af strækningen vokser der vegetation på skråningen.

Øverst: Skråning beskyttet med skråningsbeskyttelse med topkote i +2,0 mDVR90. Høfderne er på denne del af strækningen er opbygget af træ, og har en tydelig luvsideaflejring (mod nord) og læsideerosion (mod syd), hvilket indikerer en sydliggende sedimenttransport.

På hele strækningen findes der høfder opbygget af sten eller træ. Afstanden mellem høfderne er omkring 40 m. Tilstanden af høfderne varierer. Nogle steder er de faldet sammen, mens man andre steder ser en lokal effekt med luvsideaflejring og læsideerosion, se Figur 4.29, øverst.

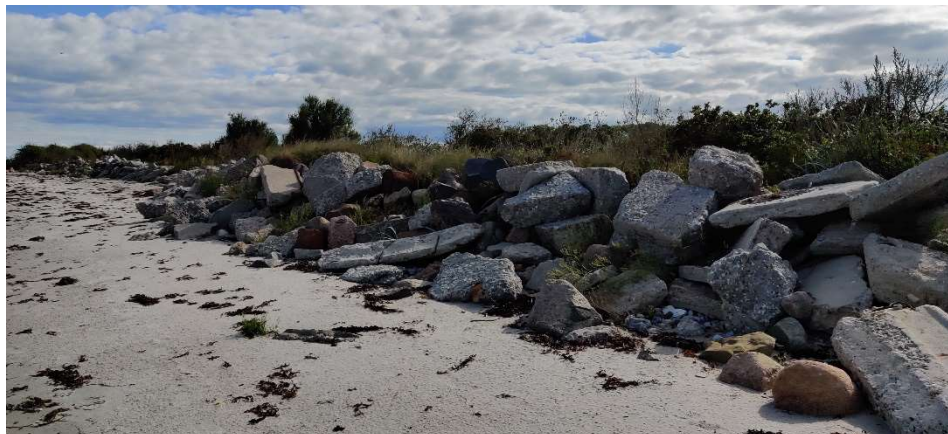
Nord for St. 942 er skrænten beskyttet af stenkastning bestående af blanding af sten og beton, placeret tilfældigt. Beskyttelsen er i dårlig stand, Figur 4.34.

Figur 4.34: Foto af stenkastning mellem st. 942-950. Stenene/betonen ligger ikke stabilt og har ikke tilstrækkeligt filterlag.

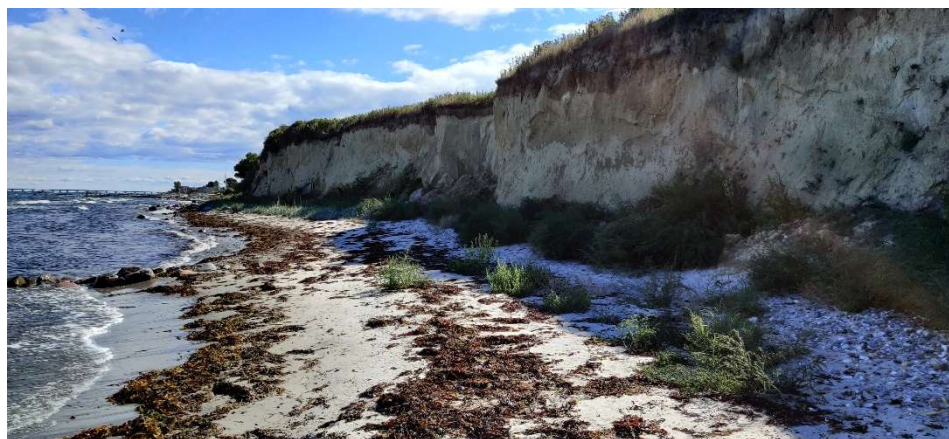
På størstedelen af denne strækning afsluttes stranden af en skrånning med topkote i +2,0 m DVR90 med bebyggelse bagved. Mellem St. 985- 995, afsluttes stranden af en ubeskyttet skrænt med topkote i +4,0 mDVR90 og uden bebyggelse bagved. Ved slutningen af strækningen ligger der dog en enkelt høfde (St. 993). Foran den ubeskyttede skrænt vokser der marehalm og anden bevoksning, Figur 4.37.

Figur 4.37: Ubeskyttet skrænt mellem St. 985-995. Høfden, der ses på billedet, ligger i slutningen af den ubeskyttede strækning, og er den eneste høfde på strækningen.

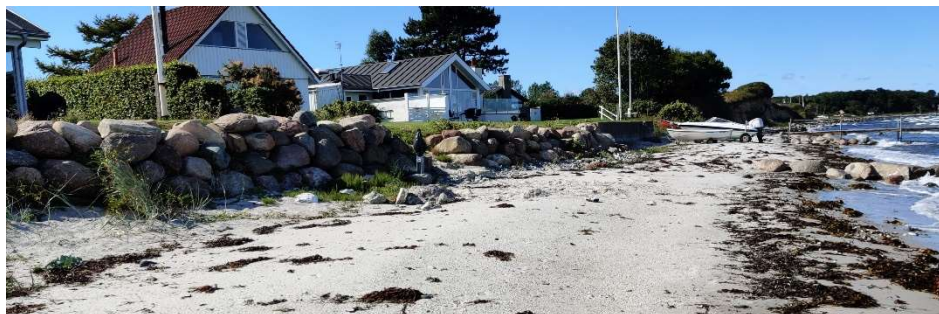
Langs de bebyggede strækninger beskyttes skrånningen mod erosion med vegeta-tion, stenkastninger eller en lille mur opbygget af sten eller beton, Figur 4.38.

Figur 4.38: Skråningen er beskyttet med en stenkastning eller en mur opbygget af sten eller beton. Flere steder er skråningen dækket af vegetation i form af græs eller rynket rose.

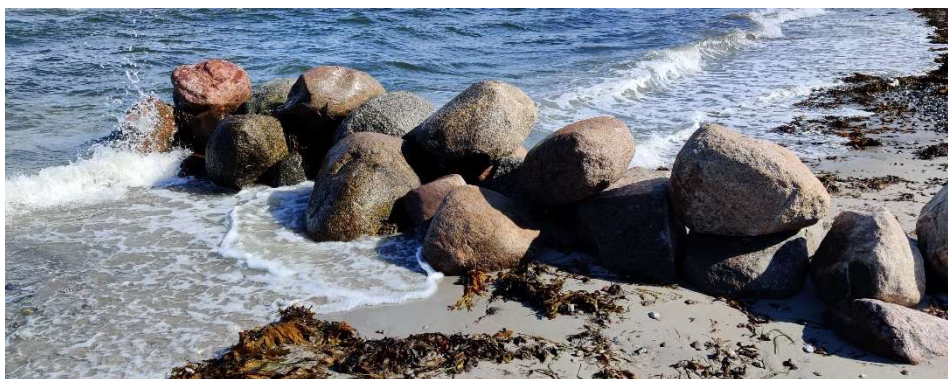
Øverst: Høfde på den nordlige del af strækning mellem St. 980-995. Høfden er i udmærket stand.

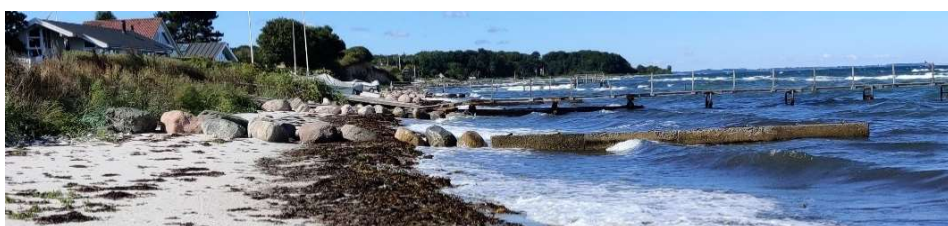
Der er flere steder huller i høfderne, hvor vandet kan strømme i gennem, hvilket begrænser høfdens effekt. Ved andre høfder ses luvsideaflejring og læsideerosion (sydgående transport), Figur 4.39 nederst.

Midten: Billede af betonhøfde, der afsluttes med sten på stranden.

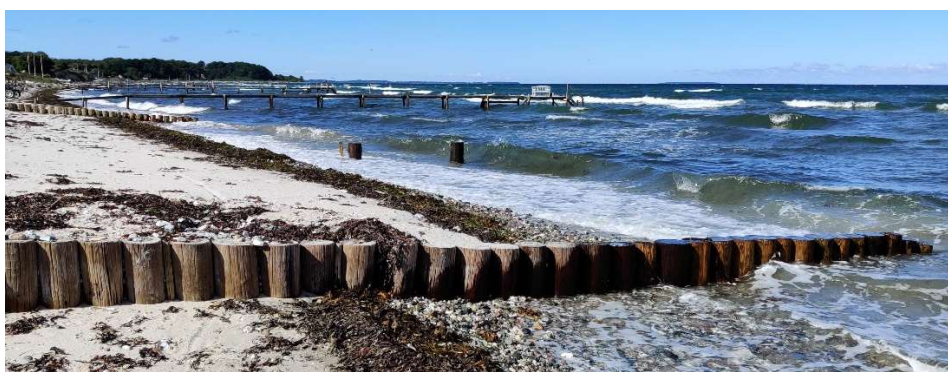
Nederst: Træhøfde, hvor man tydeligt ser en luvside (syd) og læside (nord).

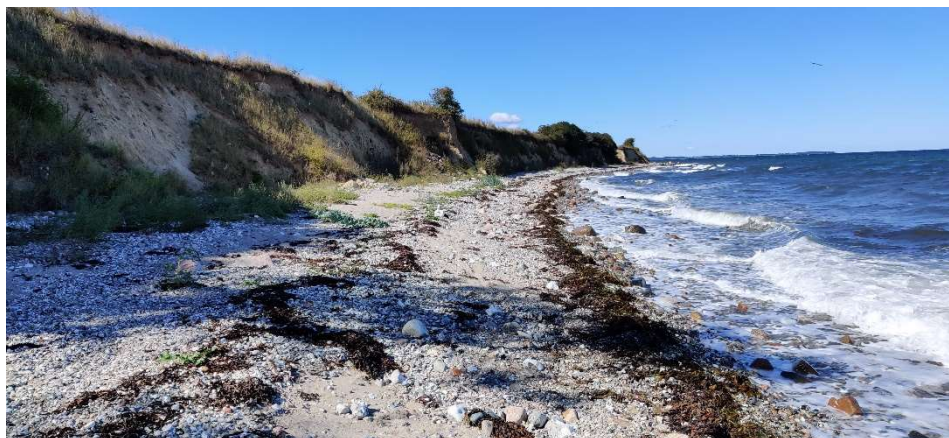
På denne strækning afsluttes stranden med ubeskyttet skrænt med en topkote i +4,0 til +6,0 mDVR90. Langs skrænten findes med spredt bevoksning. På stranden ligger ral og sten, se Figur 4.41. Erosion af skrænten er med til at fodre de nedstrømsliggende kyststrækninger.

Figur 4.41: Foto af ubeskyttet skrænt.

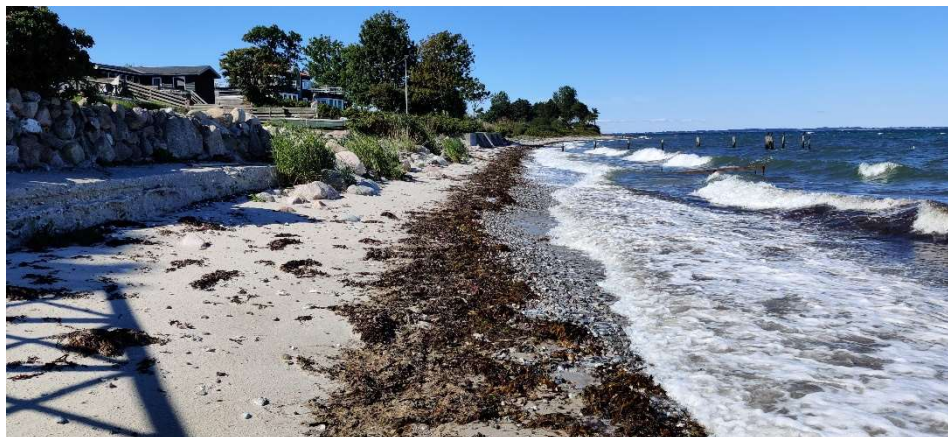
Mellem St. 1075-1080 ligger der fire huse bag skråningen. Her beskytter en stenkastning eller betonmur skråningen mod erosion. Der er ikke erosionsbeskyttelse foran muren. Selve husene ligger i kote +4,0 mDVR90 og er dermed ikke

oversvømmelsestruede. Til gengæld er skråningen i fare for erosion, hvis den ikke sikres med en korrekt erosionsbeskyttelse.

Figur 4.43: Skråningsbeskyttelse foran bebyggelse.

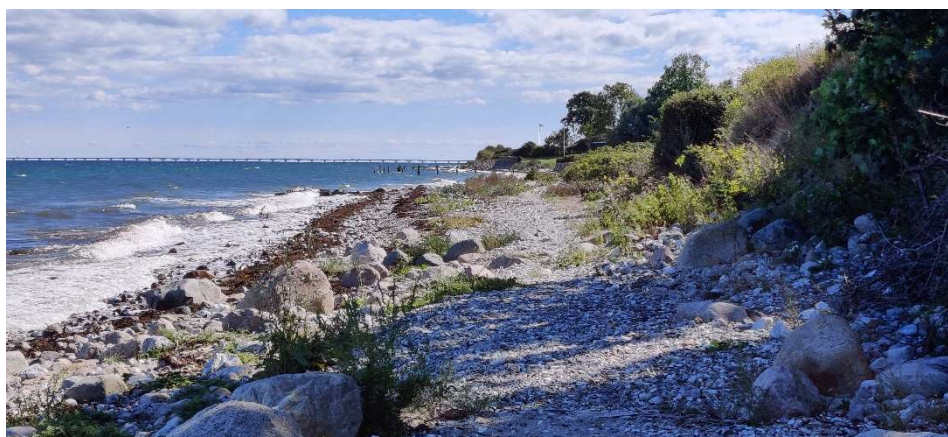
På første del mellem St. 1080-1085 findes der tæt bevoksning på skrænten, bestående hovedsagelig af rynket rose, Figur 4.44.

Figur 4.44: Skråning med bevoksning.

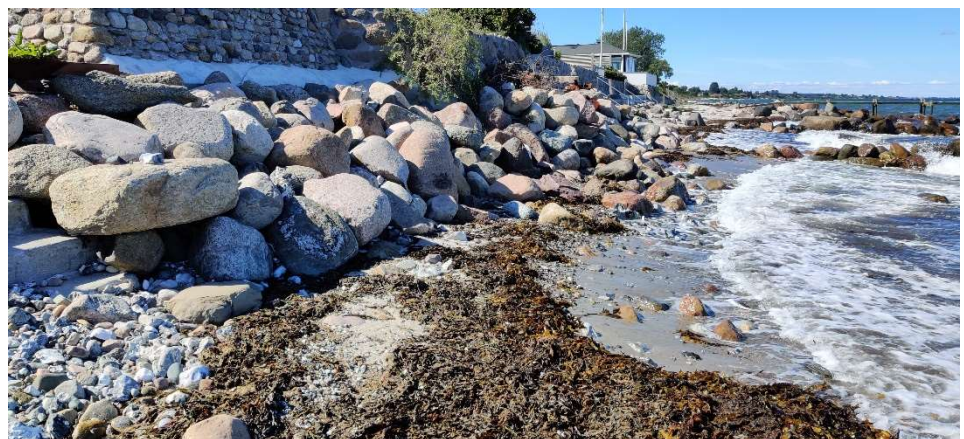
På den sydligste del af strækningen mellem St. 1090-1112 stiger topkoten af skråningen til +4,0 mDVR90. Store skråningsbeskyttelser eller mure, som også er bygget ud på stranden, beskytter skråningen mod erosion, Figur 4.46. Stranden er derfor smal her.

Flere af murene beskyttes mod erosion af en skråningsbeskyttelse foran. Skråningsbeskyttelserne på strækningen er generelt i udmærket stand, men er enkelte steder faldet sammen.

Figur 4.46: Foto af skråningsbeskyttelse på strækningen mellem St. 1090-1112. Stranden er her smal. Dette kan både skyldes, at beskyttelsen er bygget ud på stranden, og en øget erosion af stranden forårsaget af skråningsbeskyttelsen.

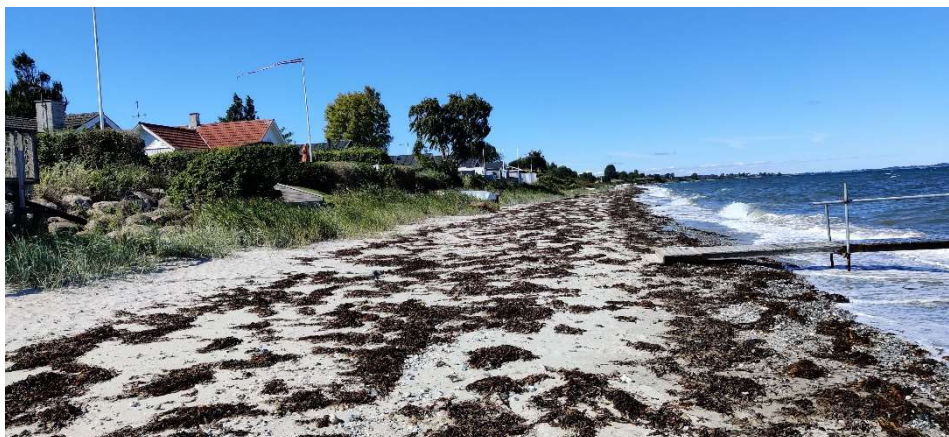
På den midterste del af strækningen mellem St. 1112 -1138 er skråningens topkote +2,0 mDVR90, mens den mellem St. 1138-1145 er +4,0 mDVR90. Skråningen beskyttes mod erosion vha. stenglacis, ral, mur af sten eller beton eller vegetation. Vegetationen er nogle steder rynket rose eller græs, Figur 4.47. Tilstanden af skråningsbeskyttelsen er meget varierende. Stranden foran er bred.

Figur 4.47: Foto af stranden og skråningen bag stranden mellem st. 1112-1145. Skråningsbeskyttelsen på strækningen er meget varierende. Stranden foran er bred.

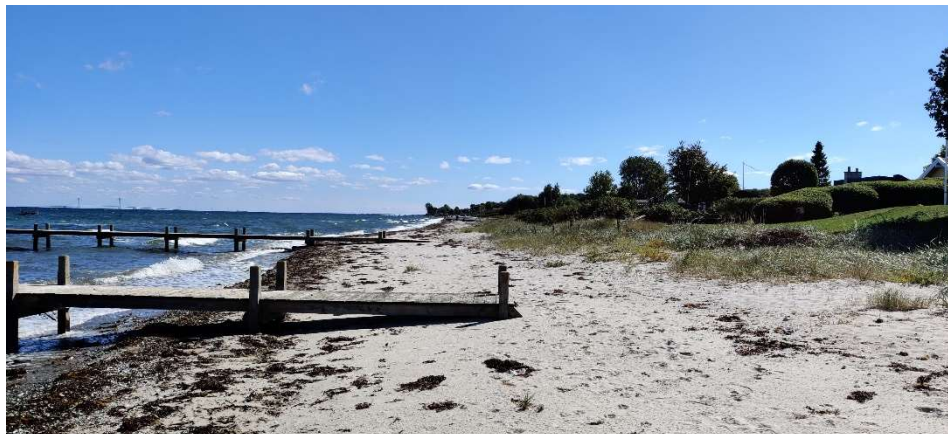
På den nordlige del af strækningen mellem st. 1145-1170, når haverne ned til stranden, Figur 4.48. Skråningen er mange steder beklædt med græs, andre steder vokser der rynket rose eller lignende. Bevoksningen giver en lille beskyttelse af skråningen under en stormflod. Skråningen har topkote i +2,0 mDVR90. Foran enkelte huse er der en højvansmur bag skråningen. Stranden er bred uden hofder og afsluttes med vegetation i form af marehalm. Marehalmen holder på sandet og har flere steder dannet en lille klit foran haverne, som dæmper bølgerne under en flodstorm, Figur 4.48.

Figur 4.48: Foto af stranden og skrånningen bag stranden mellem st. 1145-1170.

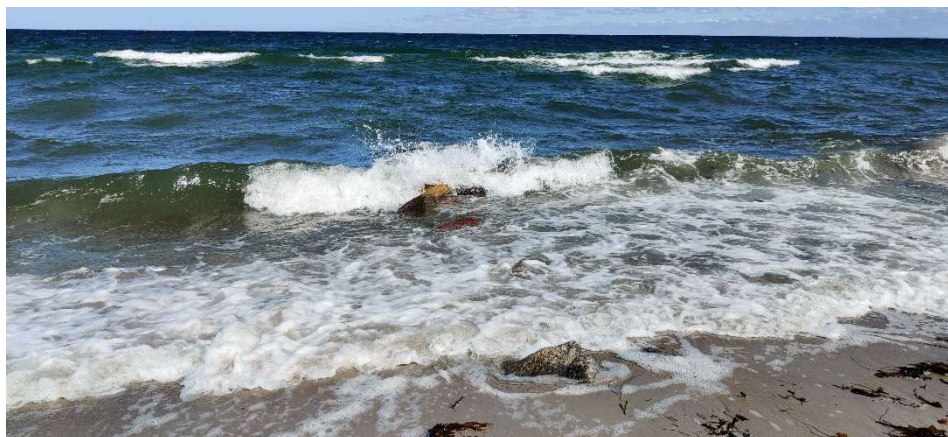
Mellem st. 1090-1122 ligger der hølfer på stranden med en afstand på omkring 10-30 m. Flere af hølferne er faldet sammen og overskylls dermed af vand. Andre steder består hølferne af et lag store sten, hvor vandet nemt kan strømme i gennem, Figur 4.49. Effekten er hølferne vurderes at være begrænset.

Øverst: Hølfe er faldet sammen og overskylls af vand.

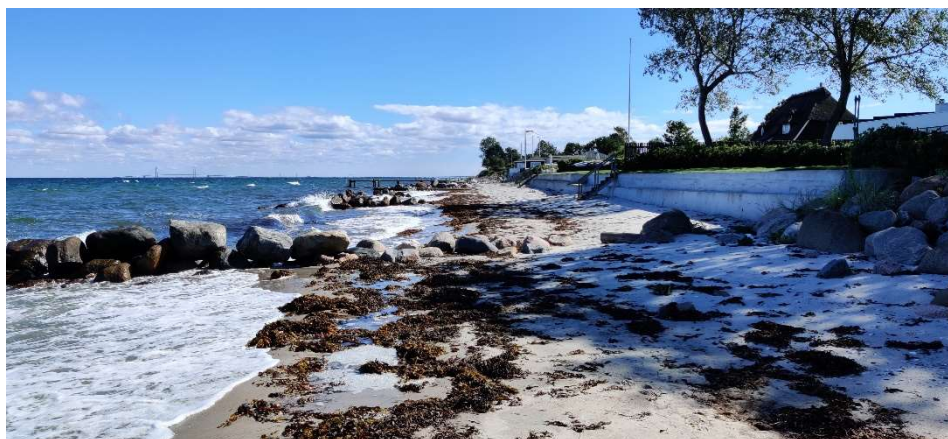
Nederst: Hølfe består af et lag store sten, hvor vandet kan strømme i gennem.

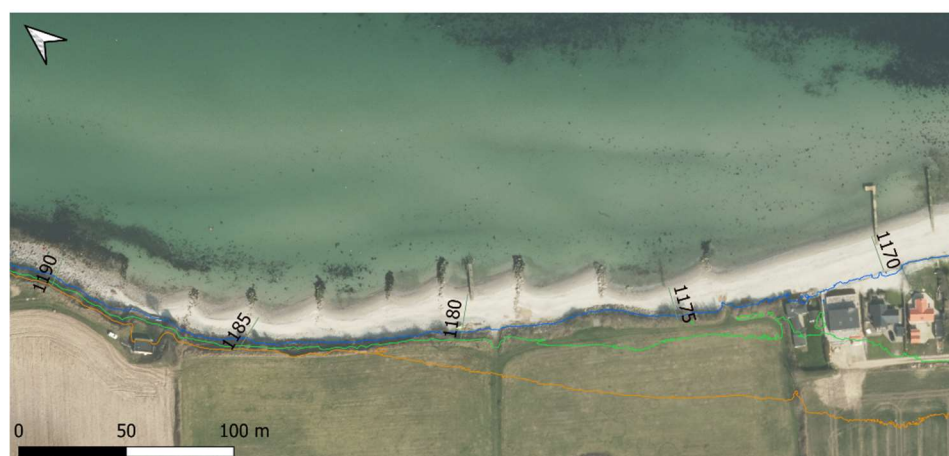
Langs strækningen mellem st. 1170-1190 afsluttes stranden med en skrænt med bevoksning, Figur 4.51. Skræntens topkoten er cirka +6,0 mDVR90. Ved St. 1190 er skrænten beskyttet af en form for betonmur. På andre steder er skrænten beskyttet af en form for stensætning. Stenene er lagt tilfældigt med huller mellem stenene. Stenene tager lidt af bølgekræften, men der vil stadig kunne ske erosion af skrænten.

Figur 4.51: Foto af skrånningen med bevoksning. På den bagerste del af stranden op mod skrænten vokser der marehalm. Bagstranden er dækket af ral.

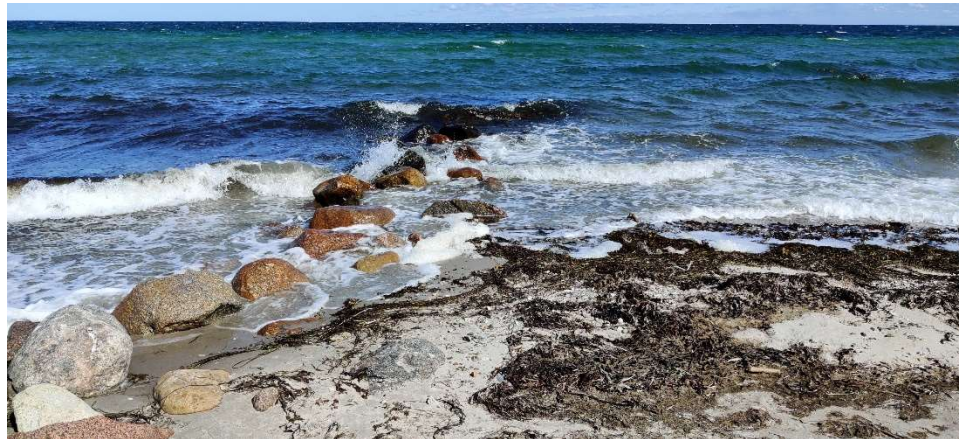
Høfderne på strækningen ligger med en afstand på omkring 30-35 m. Høfderne er faldet sammen, og der løber derfor vand henover. Effekten af høfderne er derfor lille, Figur 4.52.

Figur 4.52: Foto af høfde, der er faldet sammen.

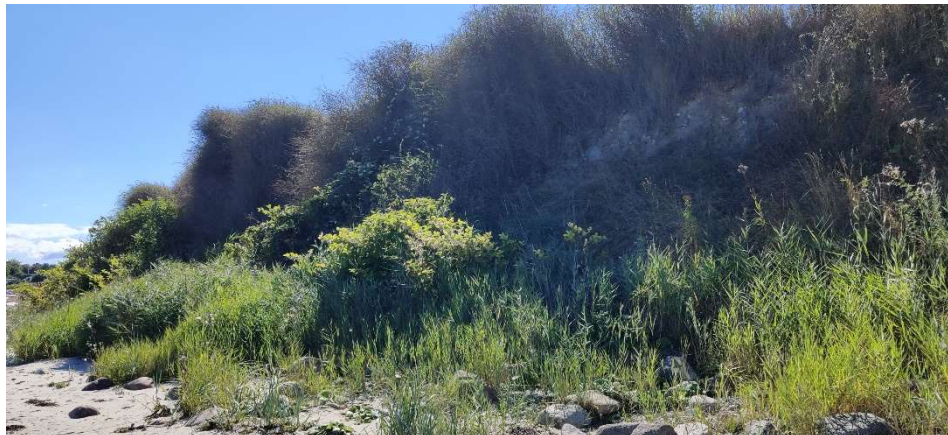
På nær mellem St. 1230-1240 findes der bebyggelse bag skråningen. Der er ikke høfder på denne strækning. Skrænten mellem St. 1230-1240 er ubeskyttet. Dog

er der flere steder spredt vegetation på skrænten og foran skrænten, hvor der også ligger sten, som beskytter skrænten mod erosion, Figur 4.54.

*Figur 4.54: Foto af strækningen uden bebyggelse bagved. Skrænten er her ubeskyttet. Dog beskytter vegetationen og stenene lidt mod erosion af skrænten.*

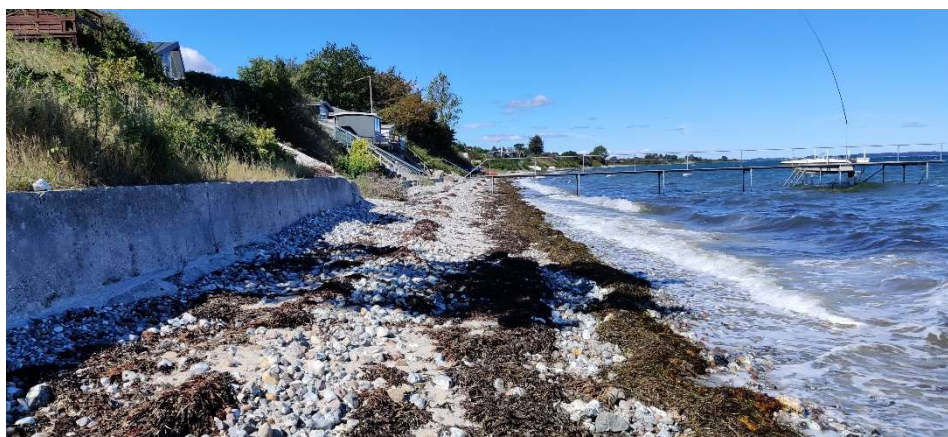
*Figur 4.55: Foto af strækningen mellem St. 1190-1220.*

På den sydlige del af strækningen mellem St. 1190-1220 er stranden smal, og der findes ral på stranden, Figur 4.55 øverst. Skråningen er flere steder beskyttet med betonmur uden skråningsbeskyttelse foran. Enkelte steder består erosionsbeskyttelsen af stenglacis, græsarmeringsfliser eller en stensætning. Et sted er der ved at blive anlagt en stensætning, Figur 4.55 nederst. Muren ser dog ud til at være for lav og vil derfor ikke forhindre erosion i skråningen i forbindelse med stormflod.

*Øverst: Stranden er smal og sedimentet er en blanding af sand og ral. Betonmuren på fotoet er ikke beskyttet mod fronterosion.*

*Nederst: Igangværende anlægelse af stensætning. Rallet foran betonfoden, beskytter mod fronterosion.*

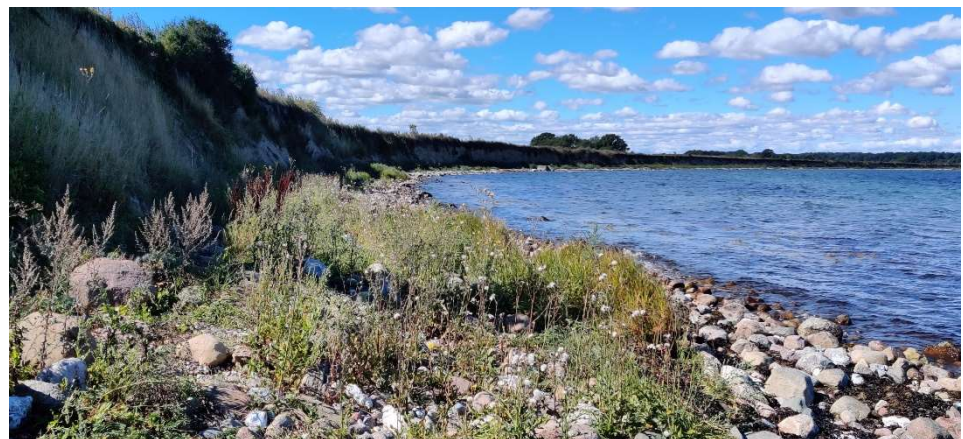
På denne strækning afsluttes stranden med en skrænt på topkote i cirka +4,0 mDVR90. Der vokser sedimentation på bagstranden og på skrænten, Figur 4.61. Sedimentet er en blanding af ral og sten.

Figur 4.61: Foto af erosions-skrænten. Der er vegetation på stranden og på skrænten.

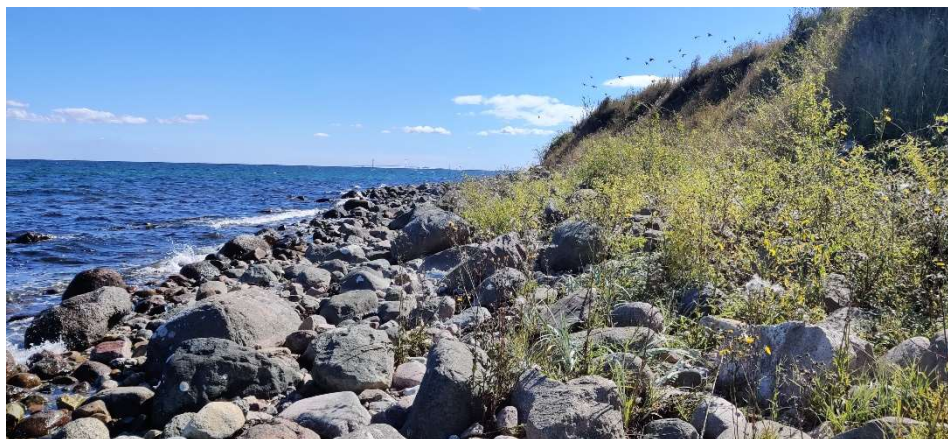
Den sydlige del af strækningen fra St. 1285-1325 fremstår som et fremspring på kysten, højst sandsynlig fordi jorden her består af moræne. På denne del af kysten ligger der en del store sten, som medfører, at den kroniske erosion er mindre her, Figur 4.62.

Stenene og rallen på stranden beskytter skrænten mod bølgepåvirkning, men under en storm vil der ske erosion af skrænten. Der er ingen bebyggelse bag kystlinjen på denne strækning. Behovet for kystbeskyttelse er derfor lille.

Figur 4.62: Foto af den sydlige del af strækningen. Der ligger mange store sten på stranden.

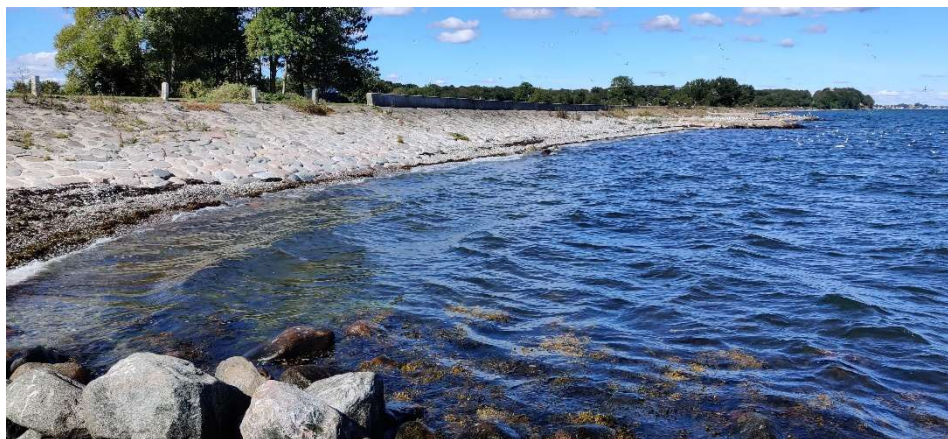
Figur 4.65: Foto af stenglacis og betonmur.

Skråningsbeskyttelsen består af stenglacis langs hele strækningen med en topkote i cirka +4,0 mDVR90. Beskyttelsen fremstår i udgangspunktet i nogenlunde stand. Der er bevoksning mellem fugerne i den øverste del af glaciset.

Vegetationen vil gradvist reducere glacisets styrke i takt med, at fugerne mellem stene revner. Stranden er eroderet væk og konstruktionen er således eksponeret for bølger under normale vandstandsforhold. Hvor Klintevej/Risingevej krydser Kavslunde Å afsluttes skråningsbeskyttelsen af en betonmur, Figur 4.65.

under en storm. Dog må det forventes, at især skråningsbeskyttelsen skal forstærkes, når havspejlet stiger.

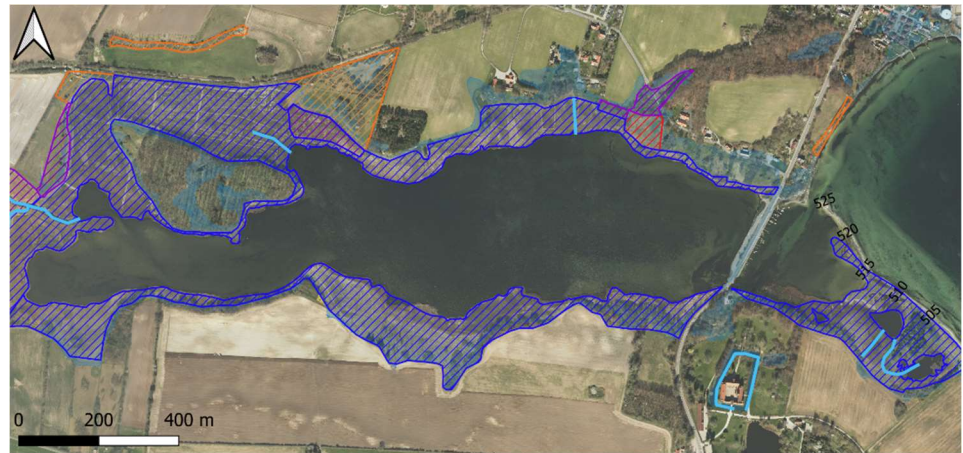
Figur 10.6: Oversigtsbillede af Holckenhavn Fjord.

I bunden af fjorden udmunder Vindinge Å og Ørbæk Å. Tagrør dækker det meste af kysten rundt i fjorden. Arealerne der omkranser fjorden er udpeget som §3 beskyttet natur, klassificeret som strandeng.

Enkelte bygninger, der ligger ned til fjorden, vil blive oversvømmet ved en 100 års hændelse i 2115, Figur 10.6. Her kan der anlægges en lokal højvandsbeskyttelse i form af et dige. NIRAS vurderer, at disse kan bygges udenom den §3 beskyttede natur. Ved at anlægge et dige omkring fjorden vil strandengen ikke længere blive oversvømmet, hvilket vil være en tilstandsændring af naturbeskyttelsen. Dette anbefaler NIRAS derfor ikke.

Vegetationen langs med vandlinjen, i form af tagrør, beskytter fjordens kyst mod erosion og dæmper bølgerne, der rammer kystlinjen inde i fjorden. Det anbefales ikke at erosionsbeskytte fjorden, da dette også vil medføre en tilstandsændring af naturbeskyttelsen.

Hvis dæmningen ved Holckenhavn Fjord ønskes bevaret, bør denne forhøjes, så den i fremtiden ikke vil blive oversvømmet ved stormflod. Tangen ved udmundningen af fjorden bør ikke ændres. Åbningen af fjorden styres af ind- og udstrømningen af vand og vil være i balance med dette. Dog skal det sikres, at fjorden er dyb nok til at bådene, der lægger til langs dæmningen, kan sejle ud.

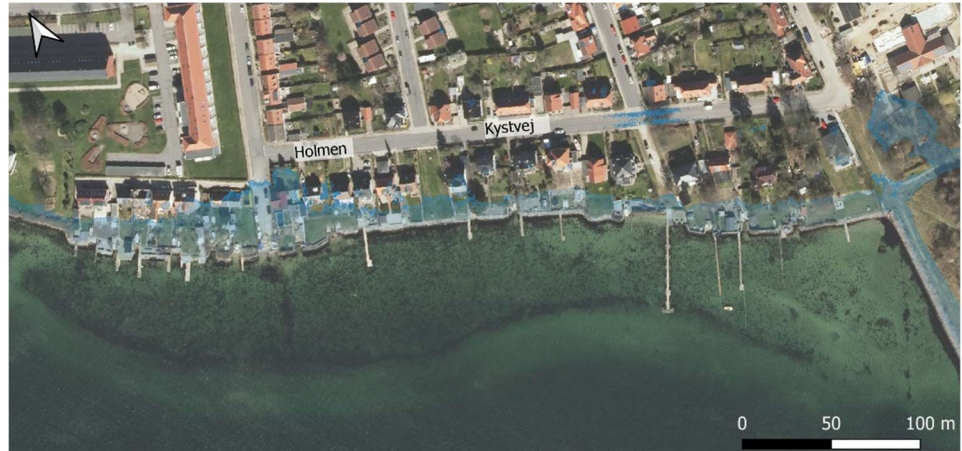
Figur 10.7: Oversigtsbillede af Kystvej og Holmen.

På hele strækningen er vandlinjen beskyttet med spuns, trævægge og enkelte steder en skråningsbeskyttelse opbygget af sten.

Ved vind fra syd vil der kunne være bølgepåvirkning på konstruktionerne. Når havspejlet stiger, vil mængden af bølgeoverskyl, der lander på terrænet, stige, hvis de eksisterende konstruktioner ikke forhøjes. Skråningsbeskyttelser opbygget af sten vil dæmpe bølgepåvirkningen betydeligt mere end en lodret væg. NIRAS anbefaler derfor, at der anlægges skråningsbeskyttelser på hele strækningen. Enkelte huse er i fare for oversvømmelse og alle grunde vil blive udsat for bølgeoverskyl. Skråningsbeskyttelsen bør derfor anlægges med en overhøjde over terrænet med en impermeabel bagside.

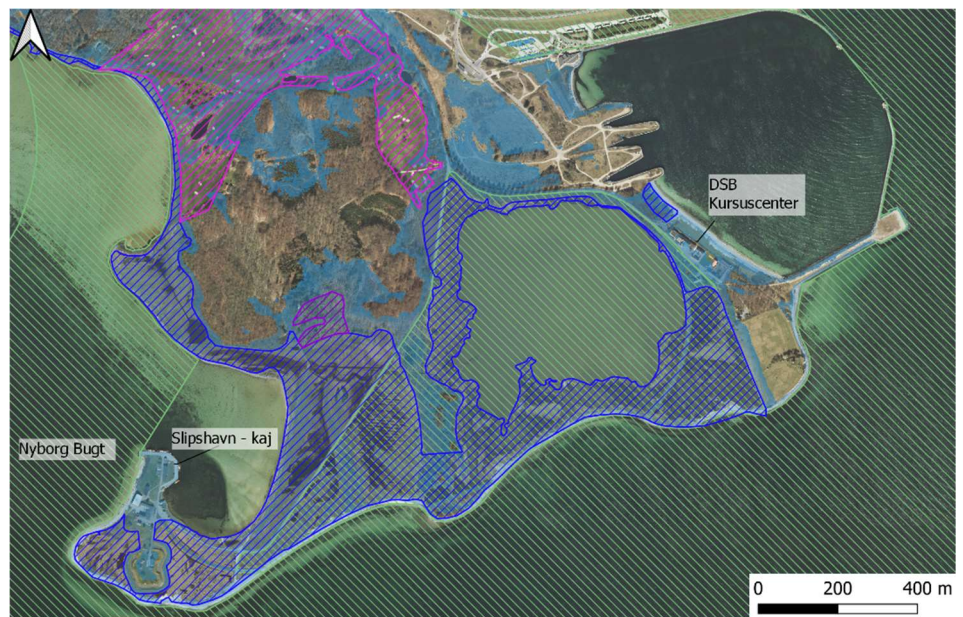
Figur 10.8: Oversigtsbillede af Gammel Færgehavn, Knudshoved Flak og Slipshavn.

Ved den gamle færgehavn er DSB's kursuscenter på sigt i fare for oversvømmelse. Det samme gælder bygningerne ved Slipshavn.

DSB's kursuscenter bør beskyttes mod højvande. Det vil være nødvendigt både at beskytte mod oversvømmelse fra havet og fra den bagvedliggende Østersø Sø. Mod færgehavnen kan der anlægges et dige eller den lille klit (jf. inspektionsafsnit 4.2.3) ved bagstranden kan forbedres. Mod Østersø Sø er anlæggelse af en højvandsbeskyttelse udfordret af Natura 2000 udpejningen og vil kræve en væsentlighedsvurdering. Det er dog muligt, at sikringen kan ske ved at anlægge en højvandsmur langs parkeringspladsen.

Ved Slipshavn bør der anlægges en lokal højvandsbeskyttelse omkring de spredte bygninger. Beskyttelsen vil kunne blive anlagt uden at påvirke den §3 beskyttede natur. Langs kajen er terrænkoten omkring +1,3 m DVR90. Hvis kajen ønskes bevaret i fremtiden, bør denne forhøjes. Ud mod Nyborg Bugt vil det være nødvendig med erosionsbeskyttelse, hvis den nuværende vandlinje ønskes bevaret. Dette kan kombineres med en højvandsbeskyttelse i form af et dige med en skråningsbeskyttelse foran ud mod vandet.

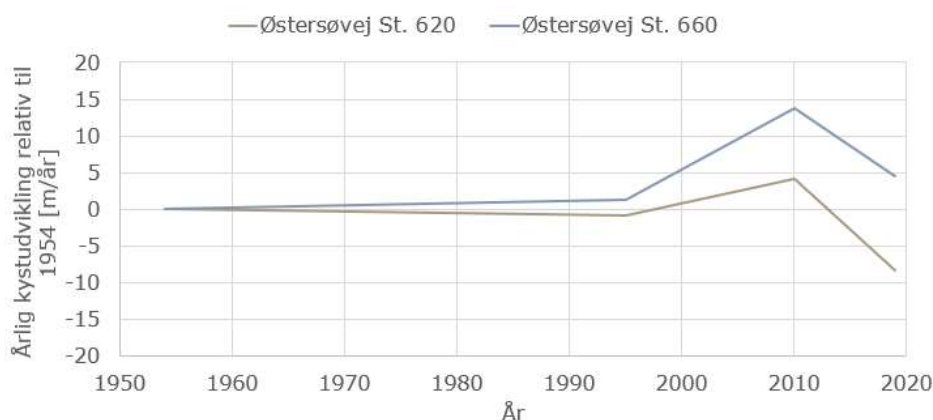
Figur 10.12: Vandlinjeudvikling mellem årene 1954, 1995, 2010 og 2019 ved Nyborg Øst, Østersøvej, jf. Figur 10.11 for placering af stationer.

Sammenligning af vandlinjerne mellem 1954 og 2019 viser små variationer i vandlinjen. Mellem 1995-2010 har der været en lille fremrykning, mens det modsatte ses mellem 2010 og 2019, Figur 10.12. Noget af variationen kan skyldes forskel i vandstandsvariation de dage, fotoene er taget.

Østersøvej ved St. 660 kan på sigt være i fare for erosion pga. det stigende havspejl. Det samme gælder stien, der går langs med kysten mellem St. 635-650, hvis skråningsbeskyttelse ikke udbedres, jf. inspektionsafsnit 4.3.2. Enkelte bygninger langs Østersøvej er i fare for oversvømmelse.

NIRAS foreslår, at der foran den erosionstruede vej og sti anlægges en skråningsbeskyttelse opbygget af sten. Foran bygninger, der er oversvømmelsestruede, bør beskyttelsen også virke som et dige. Stranden bør monitoreres for behov for strandfodring.

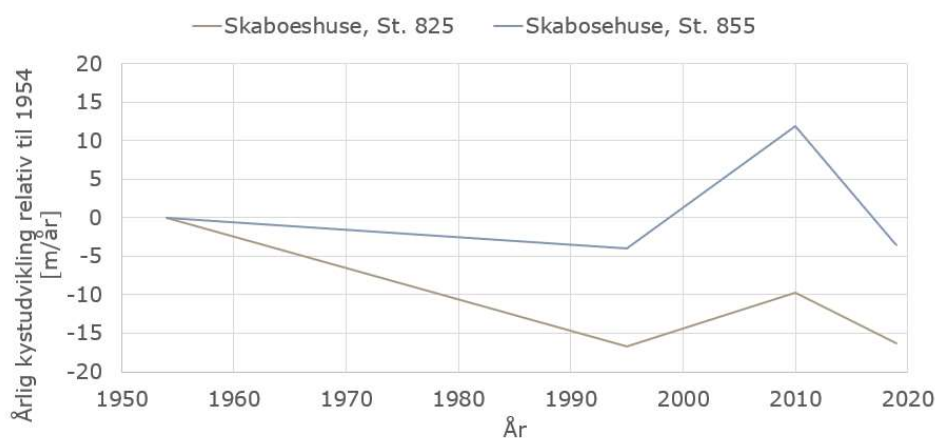
Figur 10.16: Vandlinjeudvikling mellem årene 1954, 1995, 2010 og 2019 ved Skaboeshuse, jf. Figur 10.15 for placering af stationer.

Sammenligning af vandlinjerne mellem 1954 og 2019 viser små variationer i vandlinjen, Figur 10.16. Noget af variationen kan skyldes forskel i vandstandsvariation de dage, fotoene er taget. Sammenligningen indikerer, at kysten de sidste 65 år har trukket sig lidt tilbage særligt omkring St. 825.

Stranden er flere steder mindre end 10 m bred. Især mellem St. 840-845 er stranden smal. Terrænkoten ved foden er skrænten varierer mellem +1,0 og +1,5 m DVR90. Skrænten vil derfor være i fare for erosion allerede ved en 100 års storm i dag.

På sigt vil bevoksningen på skråningen ikke beskytte skrænten mod erosion, og det vil være nødvendigt med skråningsbeskyttelse. Anlæggelse af skråningsbeskyttelse på det §3 udpegede strandensareal nord for St. 860 vil medføre en tilstandsændring, som kommunen skal godkende. Under sædvanlig praksis kan der gives dispensation til dette.

Strandfodringen bør overvejes på denne strækning i nær fremtid. Strandfodring vil kræve en væsentlighedsvurdering i forhold til Natura 2000 udpegningen Sandbanke. NIRAS vurderer ikke, at strandfodring vil påvirke naturudpegningen væsentligt.

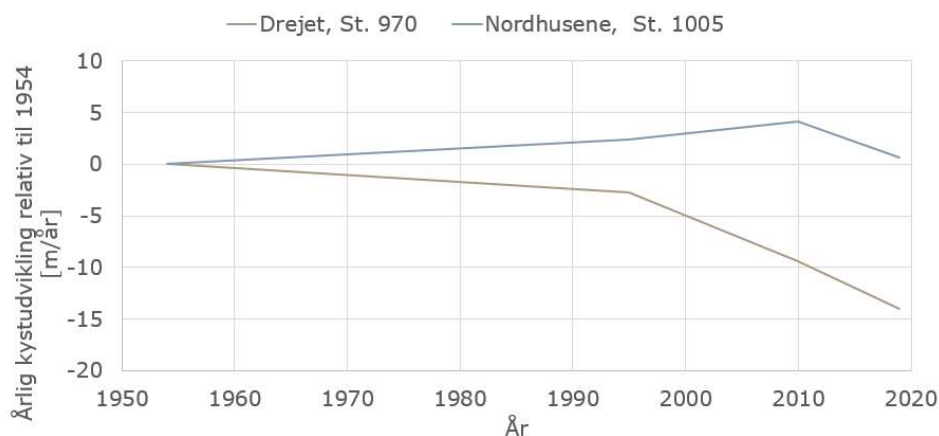
Figur 10.18: Udvikling af vandlinje mellem årene 1954, 1995, 2010 og 2019, jf. Figur 10.17 for placering af stationer.

Sammenligning af vandlinjerne mellem 1954 og 2019 viser, at der ved Drejet er sket en tilbagerykning af kysten, mens der ved Nordhusene er små variationer i vandlinjen, Figur 10.18 og Figur 10.16. Årsagen til, at sedimenttransporten er større ved Drejet end Nordhusene, er antageligt, at kystens orientering er forskellig.

Stranden er forholdsvis bred på kyststrækningen. Terrænkoten ved foden af skrænten varierer mellem +1,0 og +1,5 m DVR90. Skrænten vil derfor være i fare for erosion allerede ved en 100 års storm i dag. Husene er ikke fare for oversvømmelse i den nærmeste fremtid. Dog vil der kunne komme bølgeoverskyl, når bølgerne rammer skrånningen.

Der findes allerede en del erosionsbeskyttelse på denne strækning. For et sikre et ensformigt udseende og en stabil beskyttelse, bør skråningsbeskyttelsen opbygges af sten. På strækninger uden erosionsbeskyttelse, primært mellem St. 1010-1025, vil bevoksning på skrånningen på sigt ikke beskytte skrænten mod erosion, og det vil være nødvendigt med skråningsbeskyttelse opbygget af sten.

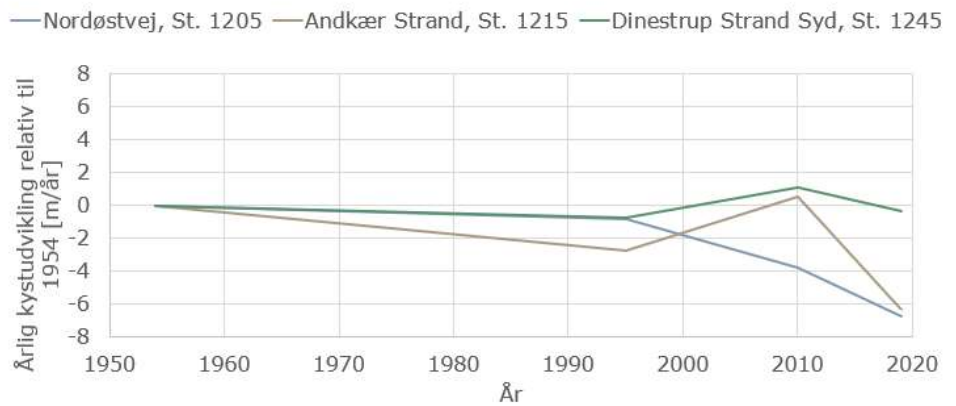
Figur 10.22: Udvikling i vandlinjen mellem år 1954, 1995, 2010 og 2019, jf. Figur 10.21 for placering af stationer.

Sammenligning af vandlinjerne mellem 1954 og 2019 viser små variationer i vandlinjen ved Nordøstvej, Andkær Strand og Dinnestrup Strand Syd, se Figur 10.22. Der ses dog samme tendens, som kyststrækningen syd for. Den største tilbagerykning ses ved Nordøstvej, mens vandlinjen ved Dinnestrup Strand Syd er mest stabil. Dette indikerer en stigende sydgående sedimenttransport, som kan skyldes, at skyggeeffekten fra nordsiden af Kerteminde Bugt bliver mindre jo længere syd på kysten man kommer. En anden årsag kan være, at kystens orientering er forskellig.

Stranden er forholdsvis bred ved Dinestrup Strand, men bliver smallere ved Nordøstvej. Skrænten kan derfor blive udsat for bølgepåvirkning under en kraftig storm og dermed erosion. Hovedparten af de bagvedliggende bygninger ligger i kote +3,0 til +4,0 mDVR90 og er derfor ikke i fare for oversvømmelse.

Strandfodringen er nødvendig ved Nordøstvej i dag og kan blive nødvendig på den resterende strækning i fremtiden pga. stigende havspejl.
