# Nyborg Kyststrategi

Kyststrategi og administrations-  
praksis

**NYBORG KOMMUNE - TEKNISK FORVALTNING**

**14. JANUAR 2021**

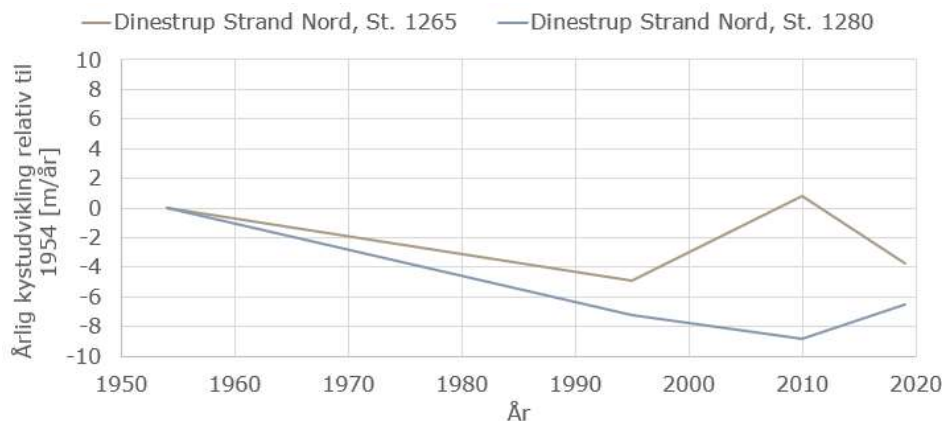
Figur 10.24: Udvikling af vandlinjen mellem år 1954, 1995, 2010 og 2019, jf. Figur 10.23 for placering af stationer.

Sammenligning af vandlinjerne mellem 1954 og 2019 indikerer en tilbagerykning af kysten fra 1954-2019, Figur 10.24. Modsat kyststrækningerne syd for er tilbagerykningen størst ved den nordligste station. Dette kan skyldes læsideerosion syd for pynten.

Stranden er forholdsvis smal på nær mellem St. 1270-1275. Skrænten kan blive udsat for bølgepåvirkning under en kraftig storm og dermed erosion. De bagvedliggende huse ligger i kote +4,0 mDVR90 og er derfor ikke i fare for oversvømmelse.
