# Nyborg Kyststrategi

Kyststrategi og administrations-  
praksis

**NYBORG KOMMUNE - TEKNISK FORVALTNING**

**14. JANUAR 2021**

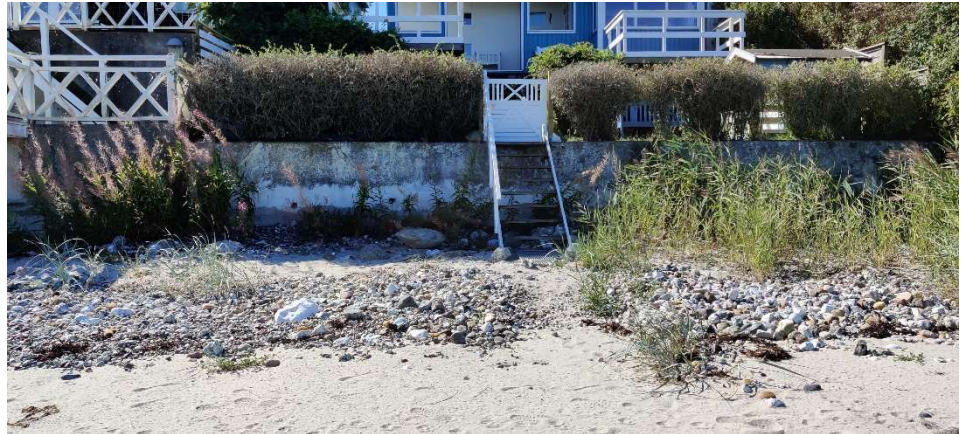
Figur 3.3: Eksempel på betonmur. Terrænet foran og bagved muren er i forskellig højde. Fotoet er taget under kystinspektionen d 1/9-2020.

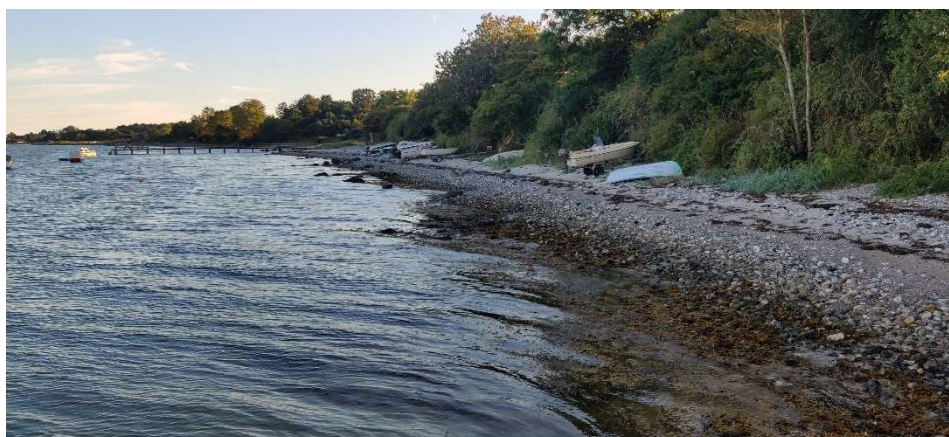
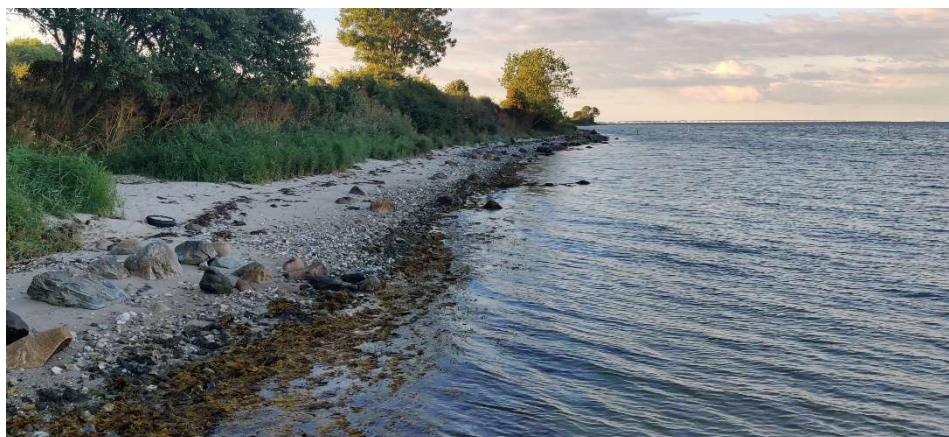
Stranden er smal og sedimentet består af sand og ral. Stranden afsluttes af en erosionsskrænt dækket med vegetation med topkote i +4,0 mDVR90. Der findes ingen erosionsbeskyttelse på denne strækning. Der er ikke tegn på, at skrænten erodere de senere år, da vegetationen er urørt.

Behovet for erosionsbeskyttelse er lille på denne strækning, da ralstranden på strækningen har en beskyttende virkning, og da der ikke ligger bebyggelse bagved stranden, som har behov for beskyttelse.

Figur 4.5: Foto af strand ved Kongshøj. Foto er taget mellem St. 60-65.

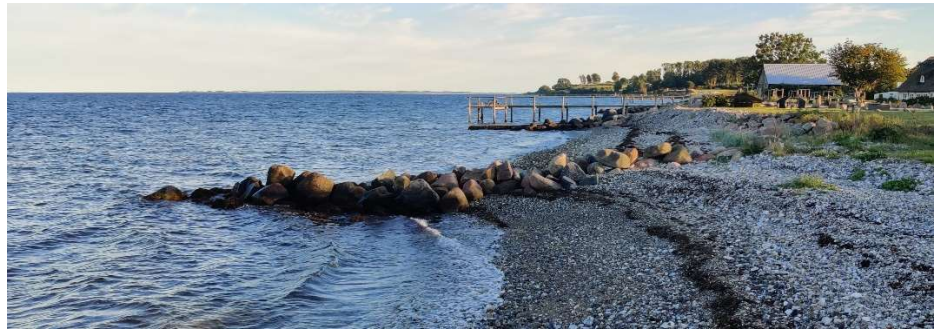
Mellem St. 205-225 afsluttes stranden af en skråning dækket af ral. Nogle steder beskyttes skråningen med en skråningsbeskyttelse. Terrænet bag skrænten er +2,0 mDVR90.

Figur 4.7: Foto af strand og skråning mellem St. 205-225, som enten er beskyttet med ral eller skråningsbeskyttelse.

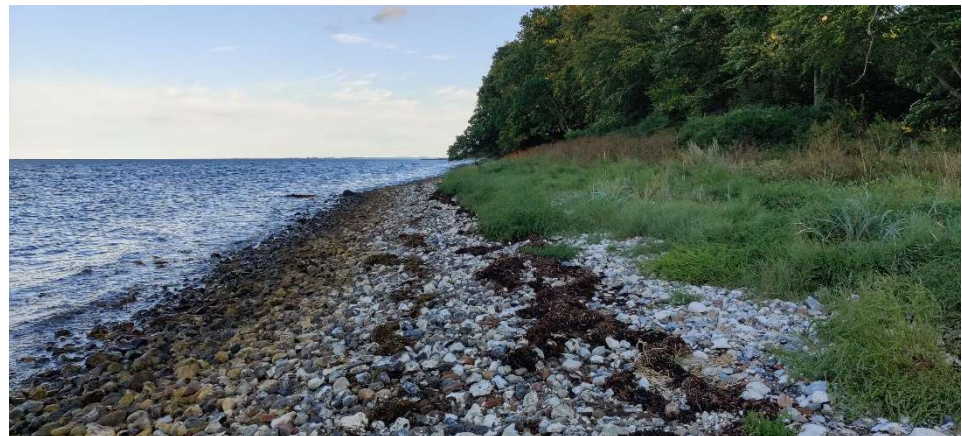
På denne strækning er stranden opbygget af ral. Stranden er smal og afsluttes med lille skrænt med topkote i cirka +2,0 mDVR90.

Denne kyststrækning vurderes ikke at være truet af kronisk erosion, da stranden består af ral, som bølgerne ikke vil kunne transportere under en normale bølgeforhold.

Figur 4.10: Foto af ralstrand ved Kajbjerg Skov St. 360.

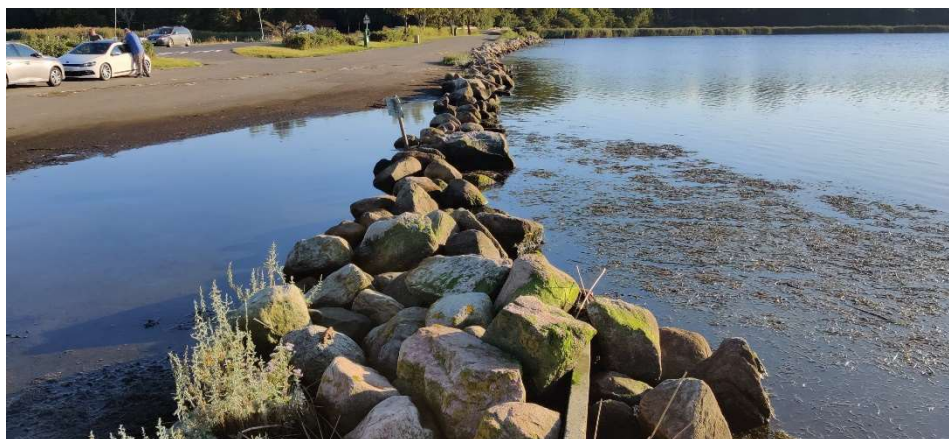
Selve dæmningen er lav, med en topkote på omkring +1,3 mDVR90. Der er derfor fare for at dæmningen oversvømmes i forbindelse med højvande. På den vestlige side er stensætningen faldet sammen, eller dæmningen har sat sig, hvilket forklarer, at der ligger vand på modsatte side af stensætningen. Ved inspektionen var strømmen i Fjorden udadgående.

Figur 4.12: Foto af dæmning. Dæmningen er enten faldet sammen, eller stensætningen er utæt.

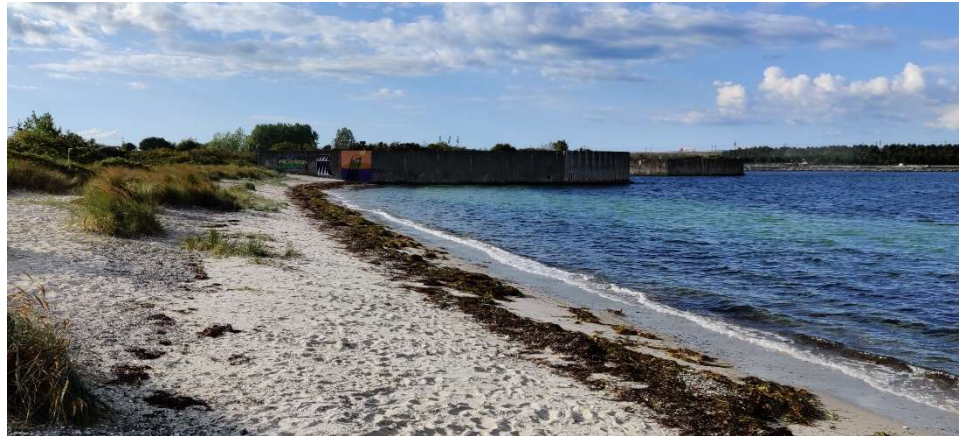
På hver side af de gamle færgeterminaler findes en lille sandstrand. Bag vegetationslinjen findes en lille klit med vegetation i form af marehalm, Figur 4.17. Topkanten af klitten er omkring kote +2,0 mDVR90.

Figur 4.17: Foto af stranden i Færgeterminalen.

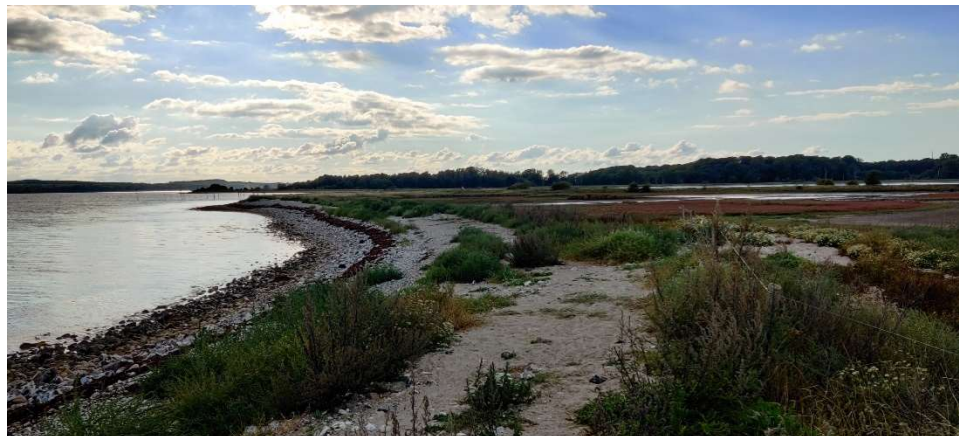
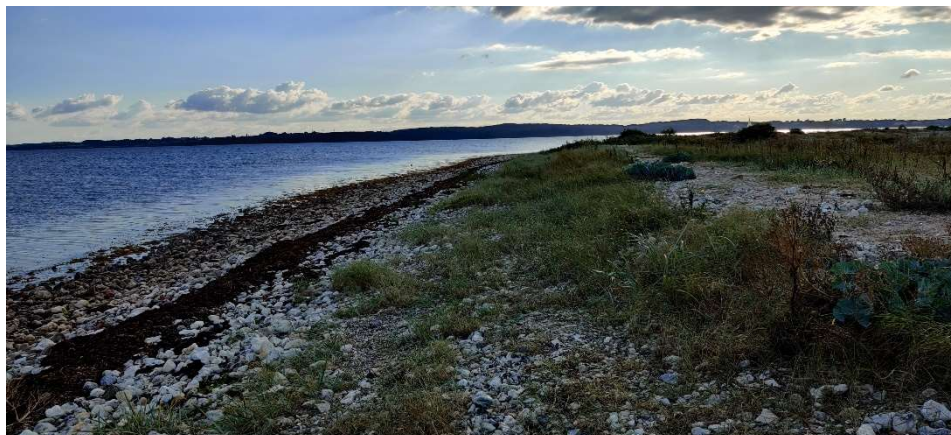
Figur 4.18: Stranden ved Knudshoved.

Stranden langs med Knudshoved og omkring Østersø Sø er udlagt som Natura 2000 område, habitatnatur. Mellem stranden og søen stiger terrænet til mellem +1,2 og +1,6 m DV90. Her vokser der forskellige planter. På det smalleste stykke er landtangen ikke mere end 11 m bred. Sedimentet på stranden er en blanding af sand og ral, se Figur 4.18 øverst.

Øverst: Landtangen, der adskiller havet og Østersø Sø.

Nederst: Stranden ved Slips-havn, der vender ud mod Nyborg Bugt.

Under stormflod vil området bag stranden blive overskyllet med vand. Der er også fare for, at der på sigt kan ske brud i landtangen, hvilket vil føre til en direkte forbindelse mellem havet og søen.

Stranden ved Slipshavn ud mod Storebælt er en ralstrand med bevoksning, se Figur 4.18 nederst. Terrænet omkring flere af bygningerne ved Slipshavn er i kote +1,0 til +1,4 mDVR90.

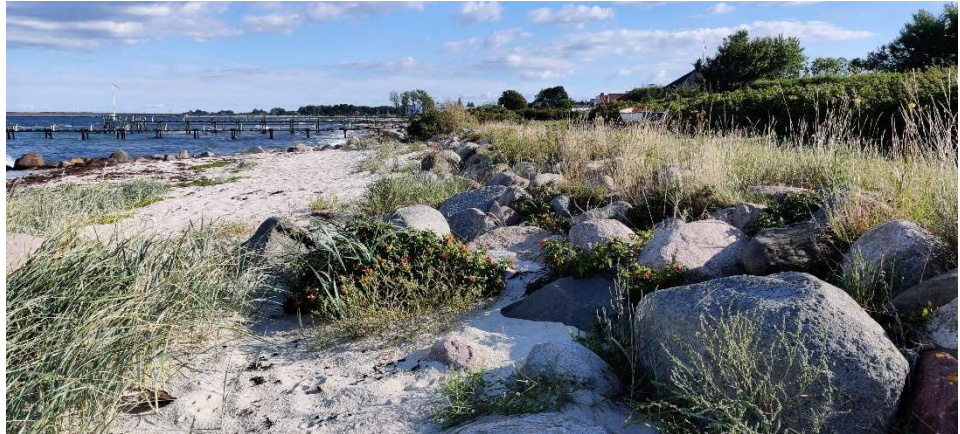
Skrænten er beskyttet med store sten eller ral. Beskyttelsen beskytter også stien bag skråningen mod erosion. Mellem stenene og rallen vokser der vegetation i form af marehalm og rynket rose, Figur 4.22.

Skråningsbeskyttelsen ser ud til at mangle et velfungerende filterlag, som kan medføre, at stenkastningen sætter sig. Desuden ser konstruktionen ud til at være for lav.

Figur 4.22: Foto af sten, der beskytter skrænten mod erosion. Mellem stenene vokser der marehalm og rynket rose.

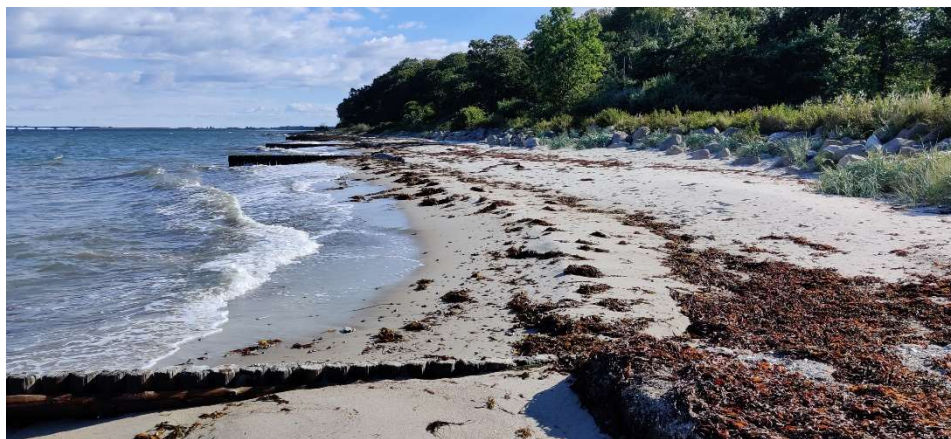
På den midterste del mellem St. 766-816 afsluttes stranden med en lille skråning med topkote i +2,0 mDVR90. Mellem St. 775-800 er skråningen beskyttet med en lille skråningsbeskyttelse, Figur 4.29 øverst. På resten af strækningen vokser der vegetation på skråningen.

Øverst: Skråning beskyttet med skråningsbeskyttelse med topkote i +2,0 mDVR90. Høfderne er på denne del af strækningen opbygget af træ, og har en tydelig luvsidaeflejring (mod nord) og læsideerosion (mod syd), hvilket indikerer en sydliggende sedimenttransport.

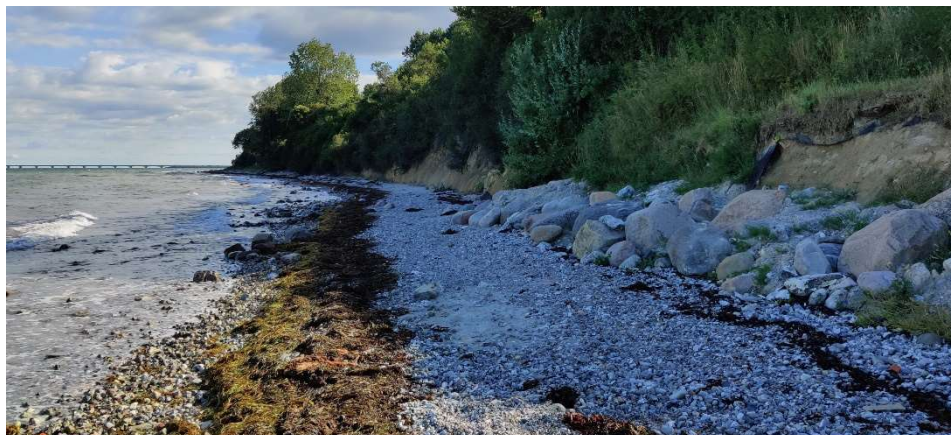
Nederst: Ubeskyttet skrænt med topkote i +6,0 mDVR90. Det ser ud til af en skråningsbeskyttelse er faldet sammen længst fremme i billedet.

På den nordlige del mellem St. 807-883 ligger der en park eller have bag skrænten. Skrænten er flere steder uden vegetation, hvilket indikerer, at skrænten indimellem er eksponeret for bølgepåvirkning. Det ser ud til, at en skråningsbeskyttelse er faldet sammen på en mindre delstrækning, se Figur 4.29 nederst. Foran skrænten vokser der marehalm, og der ligger en bræmme af ral.

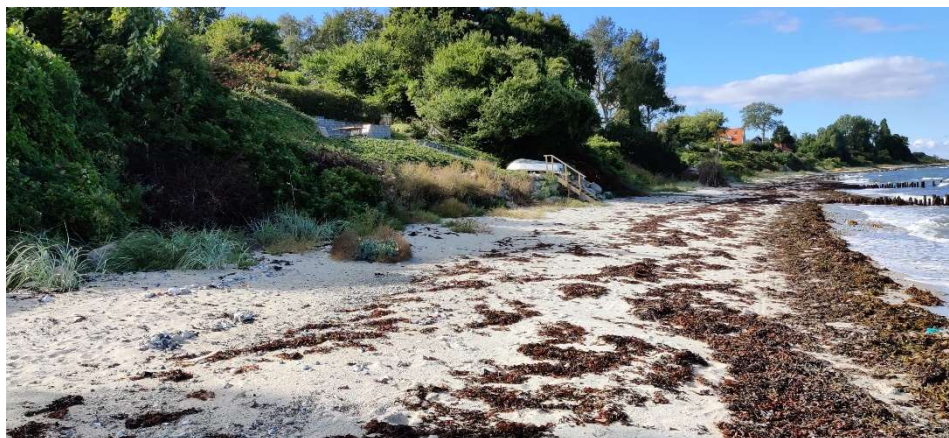
Figur 4.31: Foto af skråningen med tæt bevoksning. Høfderne er flere steder i dårlig stand.

Træhøfder findes på hele strækningen, flere er i dårlig stand med tydelige mellemrum mellem træpælene, Figur 4.31. Sedimentet på stranden er en blanding af sand og ral. Foran skrænten vokser der flere steder marehalm, og der ligger en bræmme af ral.

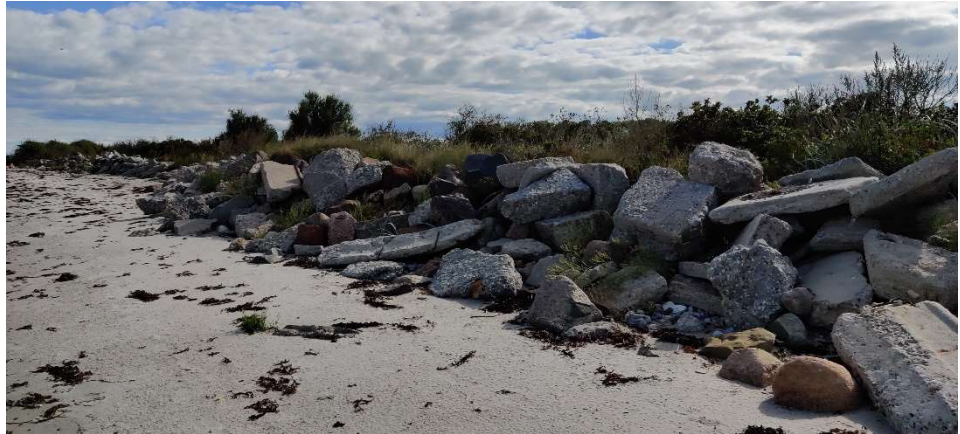
Nord for St. 942 er skrænten beskyttet af stenkastning bestående af blanding af sten og beton, placeret tilfældigt. Beskyttelsen er i dårlig stand, Figur 4.34.

Figur 4.34: Foto af stenkastning mellem st. 942-950. Stenene/betonen ligger ikke stabilt og har ikke tilstrækkeligt filterlag.

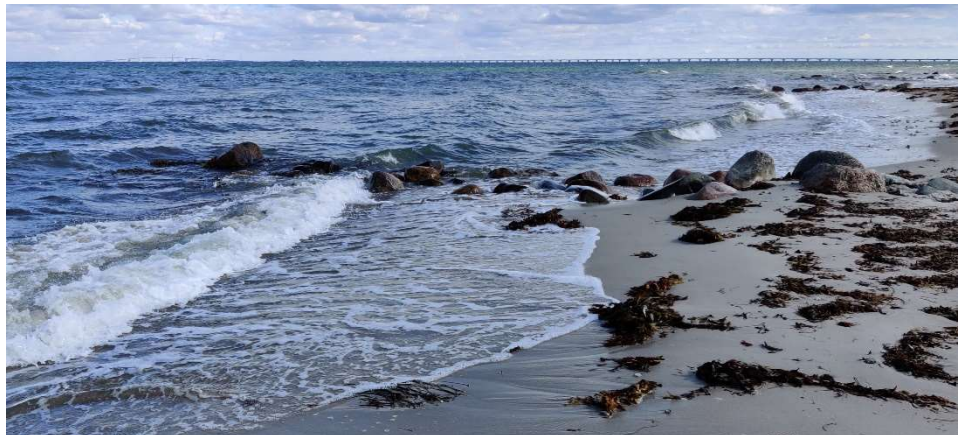
Mellem St. 880-910 ligger der hølde på stranden med en afstand på omkring 30-50 m. Høldeerne er opbygget af både af sten og træ og er flere steder i dårlig stand. En del er faldet sammen, så vandet nemt kan strømme hen over høldeerne, Figur 4.35. Der er dog stadig en lille tendens til en luvsideaflejring og læsideerosion.

Figur 4.35: Foto af hølde, der er faldet sammen.

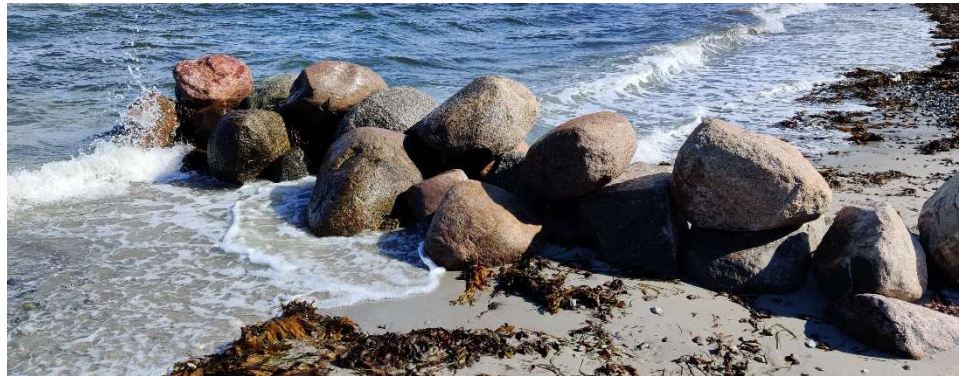
Øverst: Høfde på den nordlige del af strækning mellem St. 980-995. Høfden er i udmærket stand.

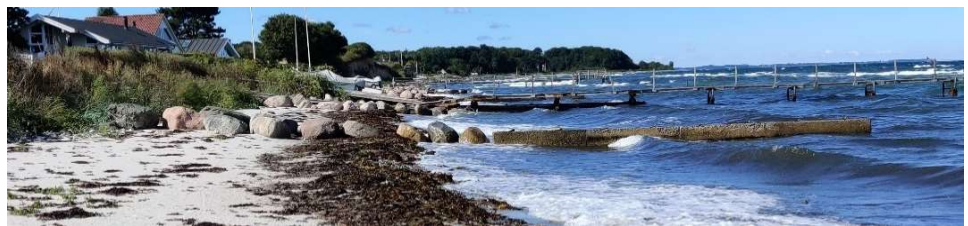
Midten: Billede af betonhøfde, der afsluttes med sten på stranden.

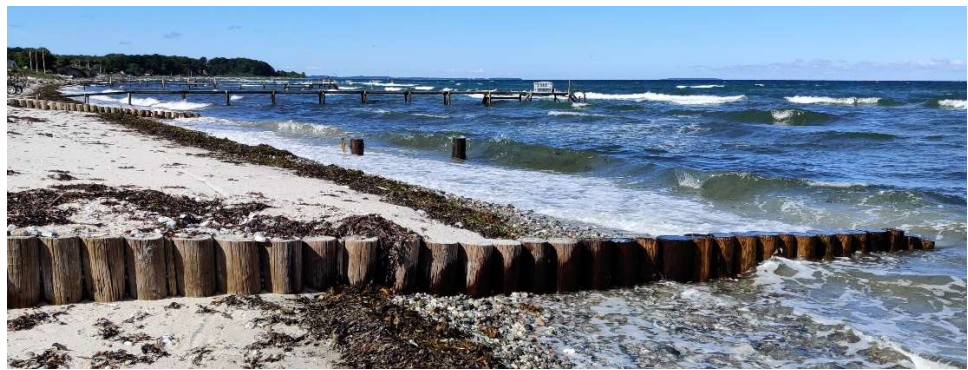
Der er flere steder huller i høfderne, hvor vandet kan strømme i gennem, hvilket begrænser høfdens effekt. Ved andre høfder ses luvsideaflejring og læsideerosion (sydgående transport), Figur 4.39 nederst.

Nederst: Træhøfde, hvor man tydeligt ser en luvside (syd) og læside (nord).

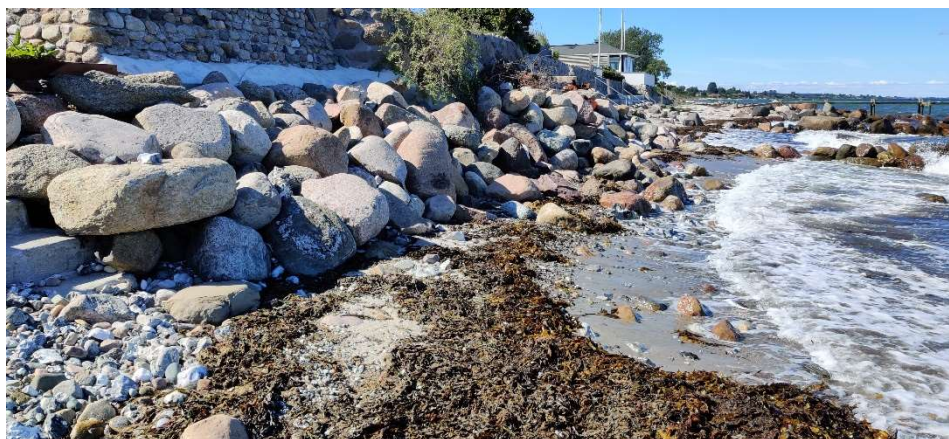
På den sydligste del af strækningen mellem St. 1090-1112 stiger topkoten af skråningen til +4,0 mDVR90. Store skråningsbeskyttelser eller mure, som også er bygget ud på stranden, beskytter skråningen mod erosion, Figur 4.46. Stranden er derfor smal her.

Flere af murene beskyttes mod erosion af en skråningsbeskyttelse foran. Skråningsbeskyttelserne på strækningen er generelt i udmærket stand, men er enkelte steder faldet sammen.

Figur 4.46: Foto af skråningsbeskyttelse på strækningen mellem St. 1090-1112. Stranden er her smal. Dette kan både skyldes, at beskyttelsen er bygget ud på stranden, og en øget erosion af stranden forårsaget af skråningsbeskyttelsen.

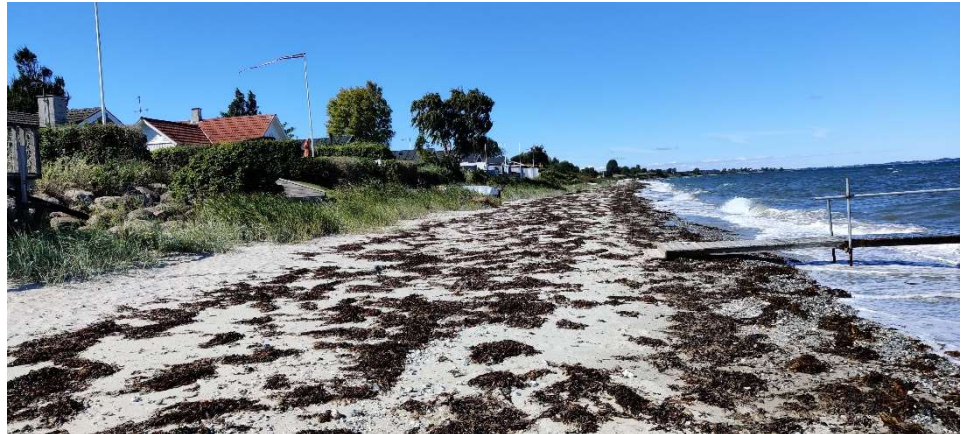
På den midterste del af strækningen mellem St. 1112 -1138 er skråningens topkote +2,0 mDVR90, mens den mellem St. 1138-1145 er +4,0 mDVR90. Skråningen beskyttes mod erosion vha. stenglacis, ral, mur af sten eller beton eller vegetation. Vegetationen er nogle steder rynket rose eller græs, Figur 4.47. Tilstanden af skråningsbeskyttelsen er meget varierende. Stranden foran er bred.

Figur 4.47: Foto af stranden og skråningen bag stranden mellem st. 1112-1145. Skråningsbeskyttelsen på strækningen er meget varierende. Stranden foran er bred.

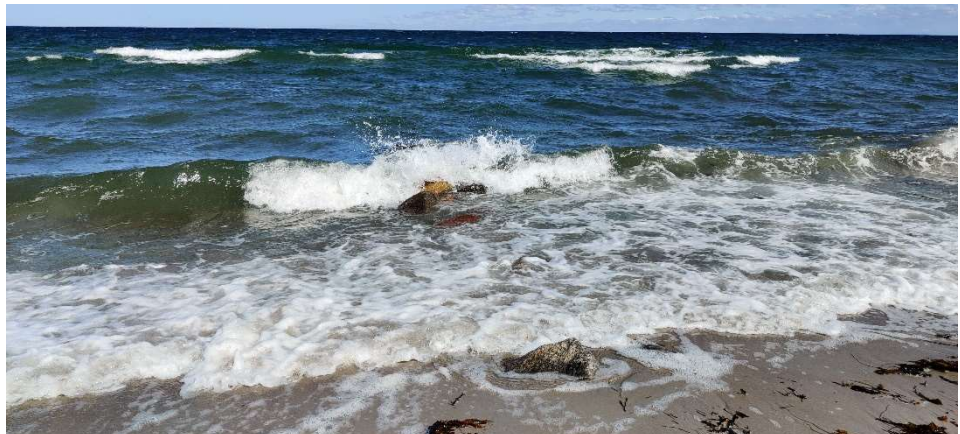
Mellem st. 1090-1122 ligger der hølfer på stranden med en afstand på omkring 10-30 m. Flere af hølferne er faldet sammen og overskylles dermed af vand. Andre steder består hølferne af et lag store sten, hvor vandet nemt kan strømme i gennem, Figur 4.49. Effekten er hølferne vurderes at være begrænset.

Øverst: Hølfe er faldet sammen og overskylles af vand.

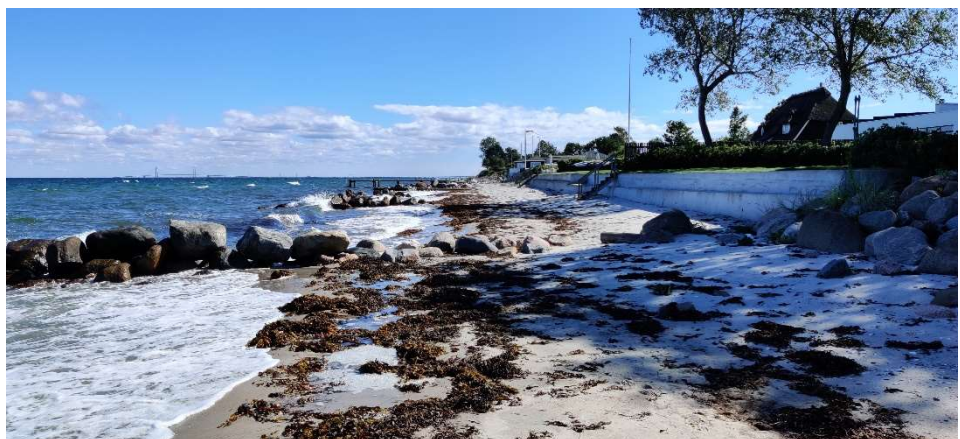
Nederst: Hølfe består af et lag store sten, hvor vandet kan strømme i gennem.

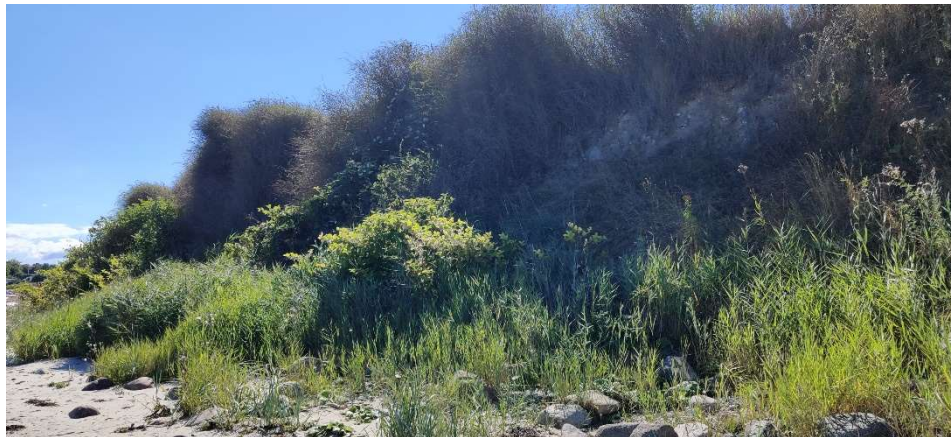
er der flere steder spredt vegetation på skrænten og foran skrænten, hvor der også ligger sten, som beskytter skrænten mod erosion, Figur 4.54.

*Figur 4.54: Foto af strækningen uden bebyggelse bagved. Skrænten er her ubeskyttet. Dog beskytter vegetationen og stenene lidt mod erosion af skrænten.*

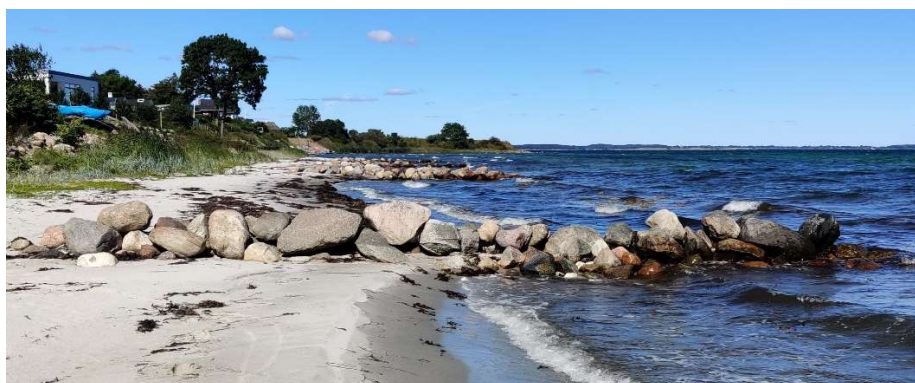
På denne strækning afsluttes stranden af en skråning med topkote i cirka +4,0 mDVR90. Langs hele strækningen ligger der små høfder. Høfderne ligger tæt, og flere steder er afstanden mellem høfderne ikke mere end 25 m. Høfderne er i udmærket stand. Dog ligger stenene i nogle af høfderne lidt spredt, og det ser ud som om, høfderne nogle steder er faldet lidt sammen, Figur 4.58.

Figur 4.58: Foto af høfderne på Strækning 3. Høfden varierer lidt i højde, og foran høfden ligger mindre sten. Dette kan skyldes, at høfden er faldet lidt sammen.

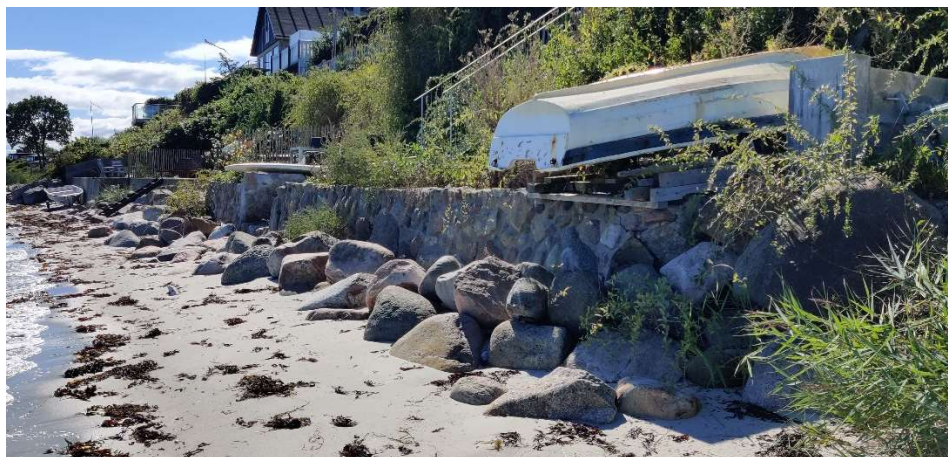
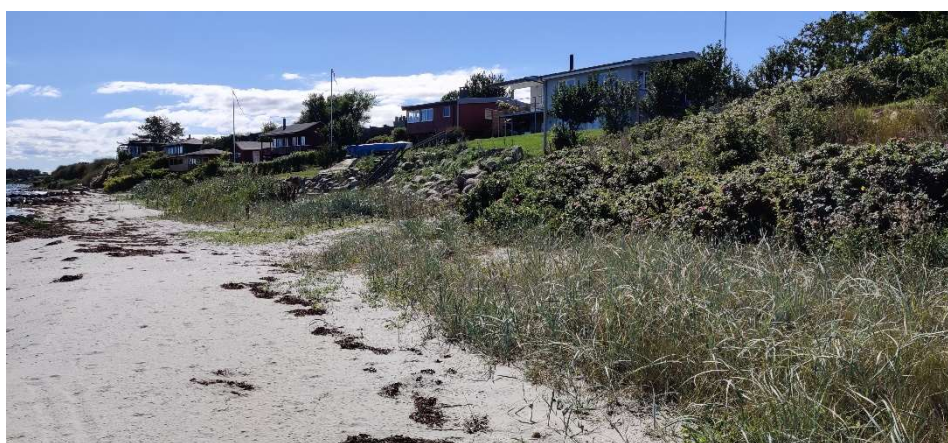
Figur 4.59: Foto af forskellige former for erosionsbeskyttelse.

På den resterende del af strækningen mellem St. 1260-1290 findes der bagvedliggende bebyggelse, som beskyttes af forskellige former for skråningsbeskyttelse såsom stensætning, betonmure og stenglacis<sup>1</sup>, Figur 4.59. Foden af murene eller skråningen beskyttes flere steder mod erosion af sten eller fliser. Foran beskyttelsen er der flere steder på stranden vegetation i form af marehalm og lignende. Skråningsbeskyttelserne er i forskellig stand. Nogle skråningsbeskyttelser er stabile, mens stenene i andre ligger lidt mere spredt, hvor der under en storm vil kunne ske erosion, der i sidste ende kan underminere beskyttelsen. Det er vigtigt, at lodrette mure beskyttes mod erosion ved at etablere en stabil skråningsbeskyttelse foran muren.

Øverst ses en lodret mureopbygget af beton og stenglacis.

Nederst ses en strækning, hvor skråningen er beskyttet med bevoksning i form af rynket rose og en strækning, hvor skråningen er beskyttet af en stensætning.

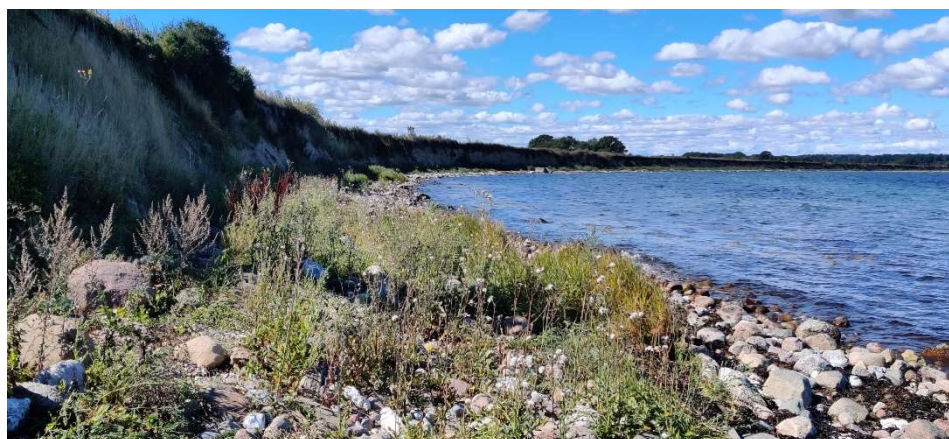
På denne strækning afsluttes stranden med en skrænt på topkote i cirka +4,0 mDVR90. Der vokser sedimentation på bagstranden og på skrænten, Figur 4.61. Sedimentet er en blanding af ral og sten.

Figur 4.61: Foto af erosions-skrænten. Der er vegetation på stranden og på skrænten.

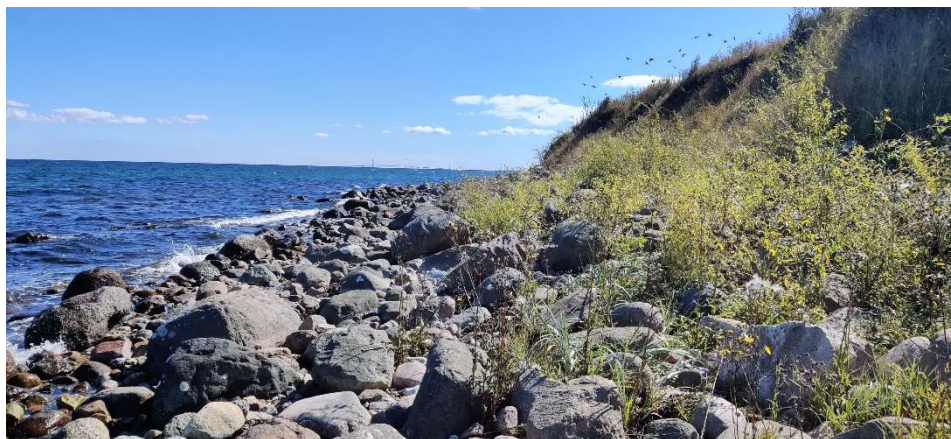
Den sydlige del af strækningen fra St. 1285-1325 fremstår som et fremspring på kysten, højst sandsynlig fordi jorden her består af moræne. På denne del af kysten ligger der en del store sten, som medfører, at den kroniske erosion er mindre her, Figur 4.62.

Stenene og rallen på stranden beskytter skrænten mod bølgepåvirkning, men under en storm vil der ske erosion af skrænten. Der er ingen bebyggelse bag kystlinjen på denne strækningen. Behovet for kystbeskyttelse er derfor lille.

Figur 4.62: Foto af den sydlige del af strækningen. Der ligger mange store sten på stranden.

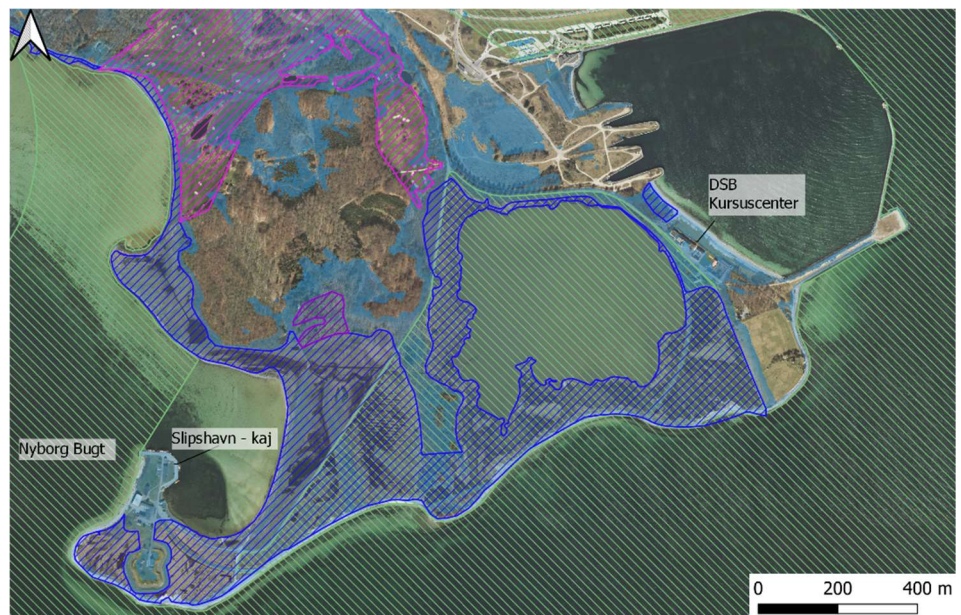
Figur 10.8: Oversigtsbillede af Gammel Færgehavn, Knudshoved Flak og Slipshavn.

Ved den gamle færgehavn er DSB's kursuscenter på sigt i fare for oversvømmelse. Det samme gælder bygningerne ved Slipshavn.

DSB's kursuscenter bør beskyttes mod højvande. Det vil være nødvendigt både at beskytte mod oversvømmelse fra havet og fra den bagvedliggende Østersø Sø. Mod færgehavnen kan der anlægges et dige eller den lille klit (jf. inspektionsafsnit 4.2.3) ved bagstranden kan forbedres. Mod Østersø Sø er anlæggelse af en højvandsbeskyttelse udfordret af Natura 2000 udpegningen og vil kræve en væsentlighedsvurdering. Det er dog muligt, at sikringen kan ske ved at anlægge en højvandsmur langs parkeringspladsen.

Ved Slipshavn bør der anlægges en lokal højvandsbeskyttelse omkring de spredte bygninger. Beskyttelsen vil kunne blive anlagt uden at påvirke den §3 beskyttede natur. Langs kajen er terrænkoten omkring +1,3 m DVR90. Hvis kajen ønskes bevaret i fremtiden, bør denne forhøjes. Ud mod Nyborg Bugt vil det være nødvendig med erosionsbeskyttelse, hvis den nuværende vandlinje ønskes bevaret. Dette kan kombineres med en højvandsbeskyttelse i form af et dige med en skråningsbeskyttelse foran ud mod vandet.

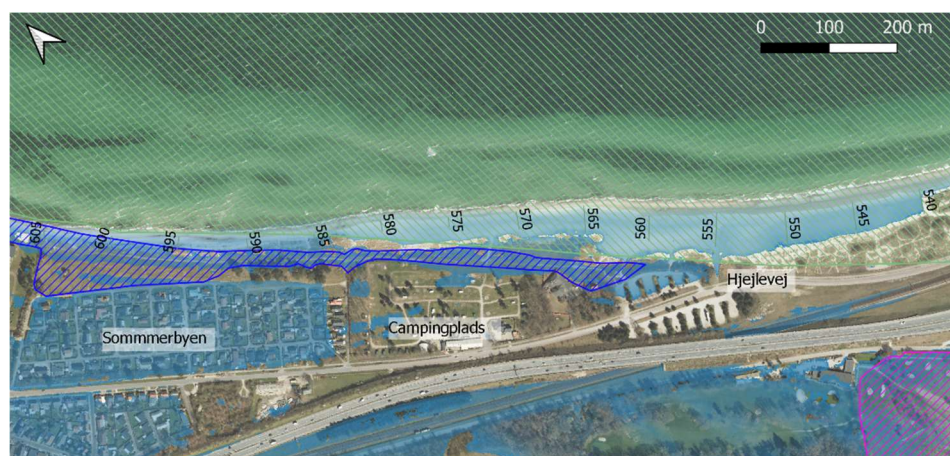
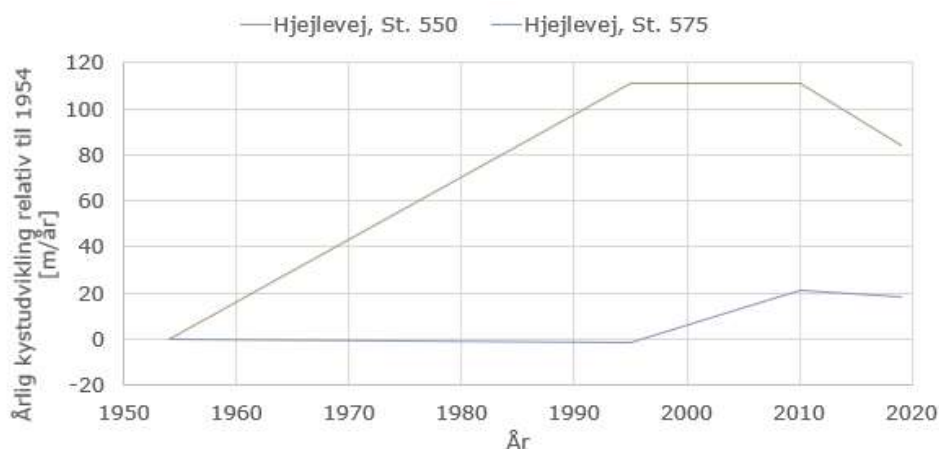
Figur 10.9: Oversigtsbillede af strand ved Hjejlevej.

Sammenligning af vandlinjerne mellem 1954 og 2019 viser landindvindingen ved anlæggelse af Storebæltsbroen. Ved St. 575 har der været en fremrykning siden 1995. Dette skyldes højst sandsynlig, at sedimentet er flyttet rundt efter opfyldningen.

Figur 10.10: Vandlinjeudvikling mellem årene 1954, 1995, 2010 og 2019 ved Hjejlevej, jf. Figur 10.4. Figur 10.9 for placering af stationer.

Sommerbyen er i fare for oversvømmelse pga. af vand, der kommer fra Nyborg Bugt, jf. Nyborg Kommunes Klimatilpasningsplan og er allerede udpeget som et fokusområde. Dette behandles ikke i kyststrategien.

Der er ingen erosionstruede bygninger eller veje på denne kyststrækning. Bygninger er i dag beskyttet af foranliggende terræn over kote +2,28 mDVR90. Under en kraftig storm er der dog risiko for erosion, som vil kunne føre til, at vand bliver ledt ind til bygningerne. Dele af campingpladsen vil også blive oversvømmet ved en vandstand på +2,28 mDVR90.

Dette vil kunne modvirkes ved strandfodring, så den nuværende vandlinje og klit langs bagstranden bibeholdes og udbedres, og dermed giver den nødvendige beskyttelse. Strandfodring vil kræve en væsentlighedsvurdering i forhold til Natura 2000 udpegningen Sandbanke. NIRAS vurderer ikke, at strandfodring vil påvirke naturudpegningen væsentligt.

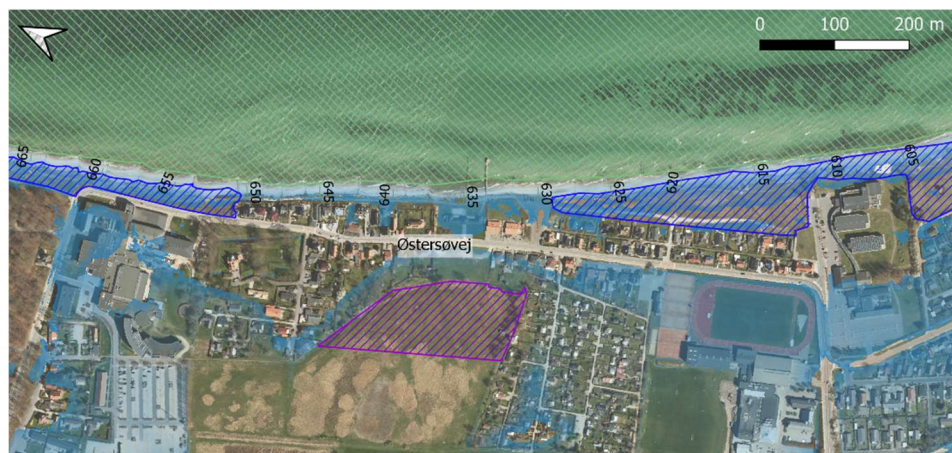
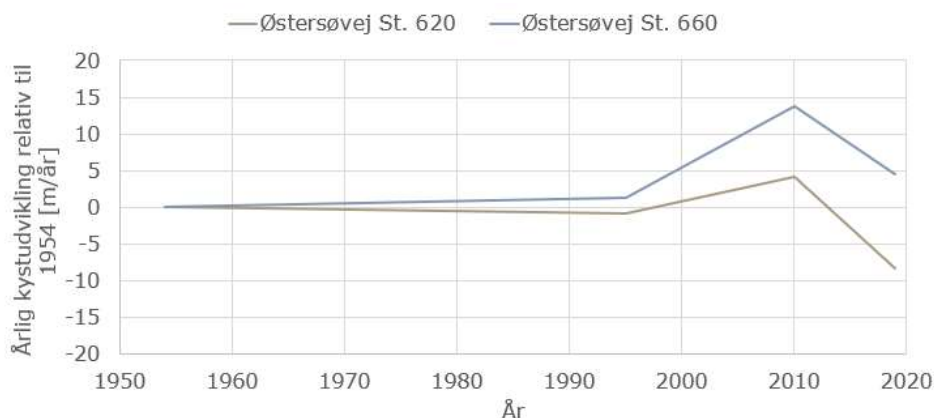
Figur 10.11: Oversigtsbillede af Nyborg Øst, Østersøvej.

Sammenligning af vandlinjerne mellem 1954 og 2019 viser små variationer i vandlinjen. Mellem 1995-2010 har der været en lille fremrykning, mens det modsatte ses mellem 2010 og 2019, Figur 10.12. Noget af variationen kan skyldes forskel i vandstandsvariation de dage, fotoene er taget.

Figur 10.12: Vandlinjeudvikling mellem årene 1954, 1995, 2010 og 2019 ved Nyborg Øst, Østersøvej, jf. Figur 10.11 for placering af stationer.

Østersøvej ved St. 660 kan på sigt være i fare for erosion pga. det stigende havspejl. Det samme gælder stien, der går langs med kysten mellem St. 635-650, hvis skråningsbeskyttelse ikke udbedres, jf. inspektionsafsnit 4.3.2. Enkelte bygninger langs Østersøvej er i fare for oversvømmelse.

NIRAS foreslår, at der foran den erosionstruede vej og sti anlægges en skråningsbeskyttelse opbygget af sten. Foran bygninger, der er oversvømmelsestruede, bør beskyttelsen også virke som et dige. Stranden bør monitoreres for behov for strandfodring.

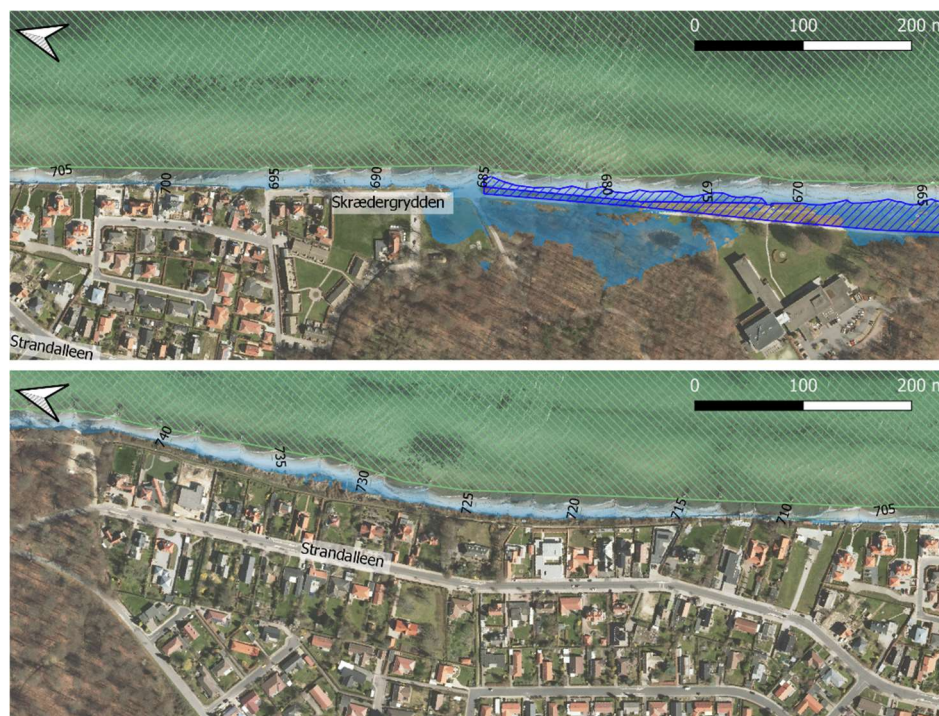
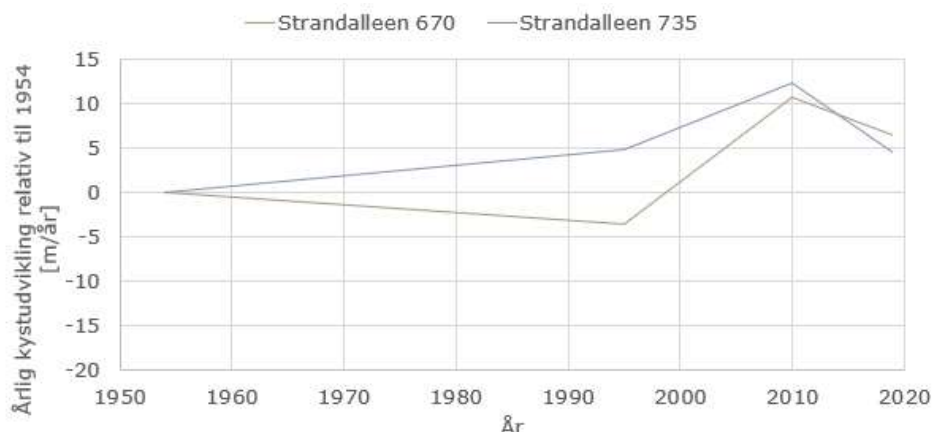
Figur 10.13: Oversigtsbillede af Nyborg Øst, Strandalléen.

Sammenligning af vandlinjerne mellem 1954 og 2019 viser små variationer i vandlinjen, Figur 10.14. Noget af variationen kan skyldes forskel i vandstandsvariation de dage, fotoene er taget.

Figur 10.14: Udvikling i vandlinjen mellem år 1954, 1995, 2010 og 2019 ved Nyborg Øst, Strandalleen, jf. Figur 10.13 for placering af stationer.

På trods af fremrykningen af kysten er Skræddergryden og stien, der ligger syd herfor i fare for erosion, da afstanden fra vandlinjen til skrænten er lille (3-8 m).

Nord for Skræddergryden mellem St. 695-740 er første række af ejendomme i fare for erosion. Der er ikke fare for oversvømmelse af bebyggelse. Dog vil der ved en 100-årshændelse i år 2115 kommer bølgeroverskyl ved Skræddergryden.

NIRAS foreslår, at der foran erosionstruede bygninger og veje anlægges skråningsbeskyttelse opbygget af sten. Stranden bør monitoreres for behov for strandfodring. Flere steder nord for St. 695 er stranden i dag allerede meget smal. Strandfodringen bør derfor overvejes på denne strækning.

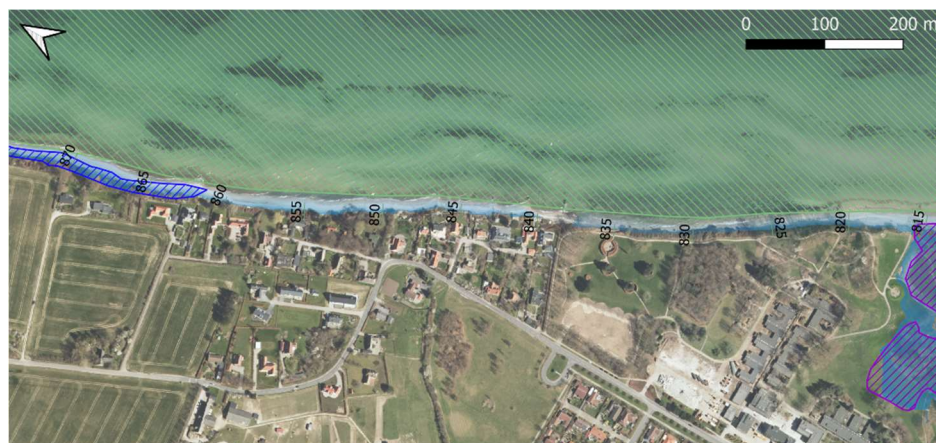
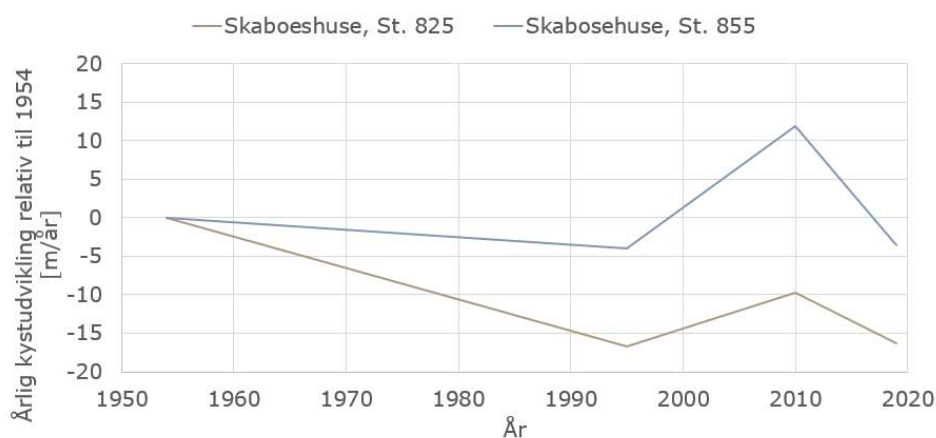
Figur 10.15: Oversigtsbillede af Skaboeshuse.

Sammenligning af vandlinjerne mellem 1954 og 2019 viser små variationer i vandlinjen, Figur 10.16. Noget af variationen kan skyldes forskel i vandstandsvariationerne de dage, fotoene er taget. Sammenligningen indikerer, at kysten de sidste 65 år har trukket sig lidt tilbage særligt omkring St. 825.

Figur 10.16: Vandlinjeudvikling mellem årene 1954, 1995, 2010 og 2019 ved Skaboeshuse, jf. Figur 10.15 for placering af stationer.

Stranden er flere steder mindre end 10 m bred. Især mellem St. 840-845 er stranden smal. Terrænkoten ved foden er skrænten varierer mellem +1,0 og +1,5 m DVR90. Skrænten vil derfor være i fare for erosion allerede ved en 100 års storm i dag.

På sigt vil bevoksningen på skråningen ikke beskytte skrænten mod erosion, og det vil være nødvendigt med skråningsbeskyttelse. Anlæggelse af skråningsbeskyttelse på det §3 udpegede strandengsareal nord for St. 860 vil medføre en tilstandsændring, som kommunen skal godkende. Under sædvanlig praksis kan der gives dispensation til dette.

Strandfodringen bør overvejes på denne strækning i nær fremtid. Strandfodring vil kræve en væsentlighedsvurdering i forhold til Natura 2000 udpegningen Sandbanke. NIRAS vurderer ikke, at strandfodring vil påvirke naturudpegningen væsentligt.

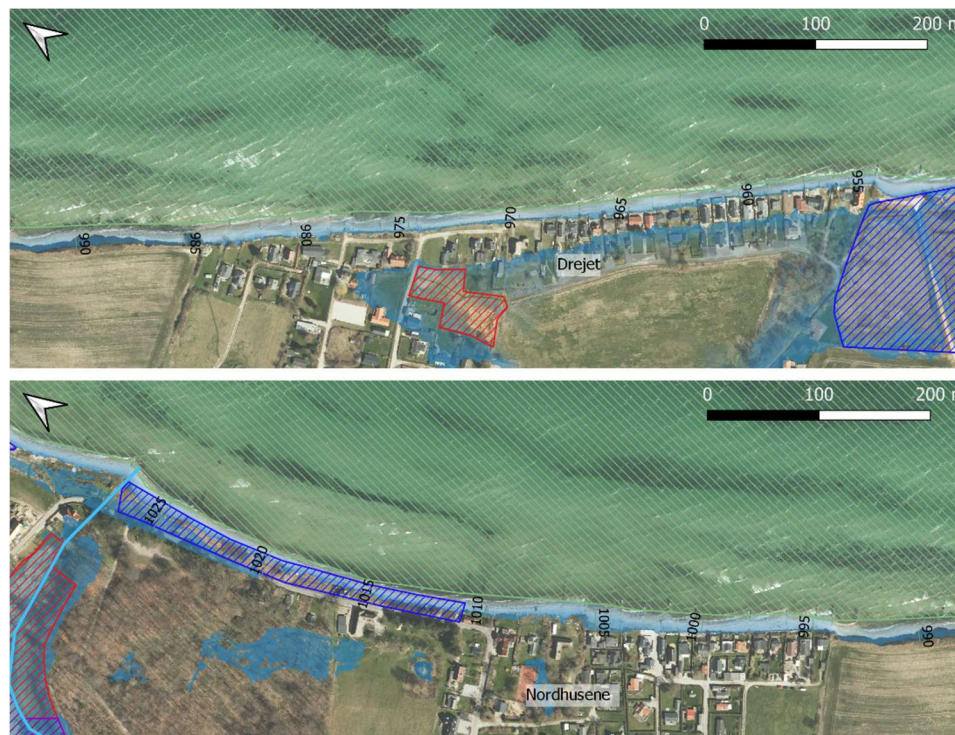
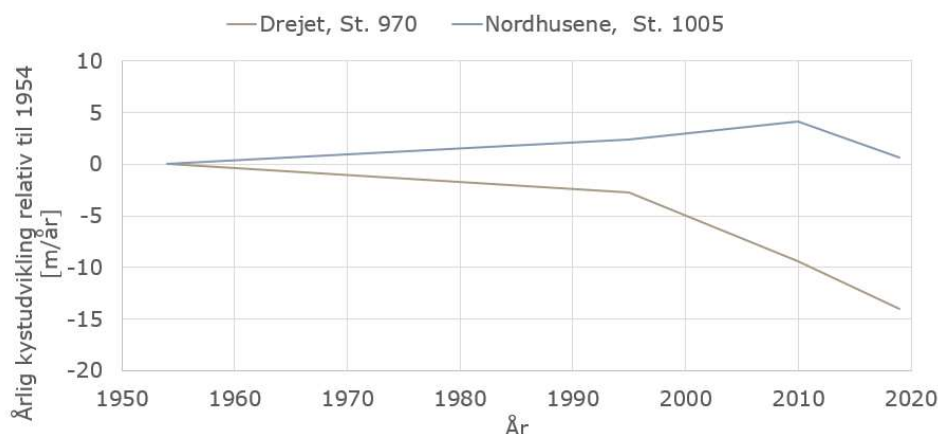
Figur 10.17: Oversigtsbillede af Drejet og Nordhusene.

Sammenligning af vandlinjerne mellem 1954 og 2019 viser, at der ved Drejet er sket en tilbagerykning af kysten, mens der ved Nordhusene er små variationer i vandlinjen, Figur 10.18 og Figur 10.16. Årsagen til, at sedimenttransporten er større ved Drejet end Nordhusene, er antageligt, at kystens orientering er forskellig.

Figur 10.18: Udvikling af vandlinje mellem årene 1954, 1995, 2010 og 2019, jf. Figur 10.17 for placering af stationer.

Stranden er forholdsvis bred på kyststrækningen. Terrænkoten ved foden af skrænten varierer mellem +1,0 og +1,5 m DVR90. Skrænten vil derfor være i fare for erosion allerede ved en 100 års storm i dag. Husene er ikke fare for oversvømmelse i den nærmeste fremtid. Dog vil der kunne komme bølgeoverskyl, når bølgerne rammer skråningen.

Der findes allerede en del erosionsbeskyttelse på denne strækning. For et sikre et ensformigt udseende og en stabil beskyttelse, bør skråningsbeskyttelsen opbygges af sten. På strækninger uden erosionsbeskyttelse, primært mellem St. 1010-1025, vil bevoksning på skråningen på sigt ikke beskytte skrænten mod erosion, og det vil være nødvendigt med skråningsbeskyttelse opbygget af sten.

Stranden bør monitoreres for behov for strandfodring. Strandfodring vil kræve en væsentlighedsvurdering i forhold til Natura 2000 udpegningen Sandbanke. NIRAS vurderer ikke, at strandfodring vil påvirke naturudpegningen væsentligt. Derudover skal det sikres, at strandfodringen ikke påvirker det §3 beskyttede vandløb. Det kan være nødvendigt at føre røret ud på større vanddybde, så det ikke lukkes til. Det kan desuden blive nødvendigt med en højvandslukke i røret, så der ikke løber vand ind via røret ved højvande.
