# Nyborg Kyststrategi

Kyststrategi og administrations-  
praksis

**NYBORG KOMMUNE - TEKNISK FORVALTNING**

**14. JANUAR 2021**

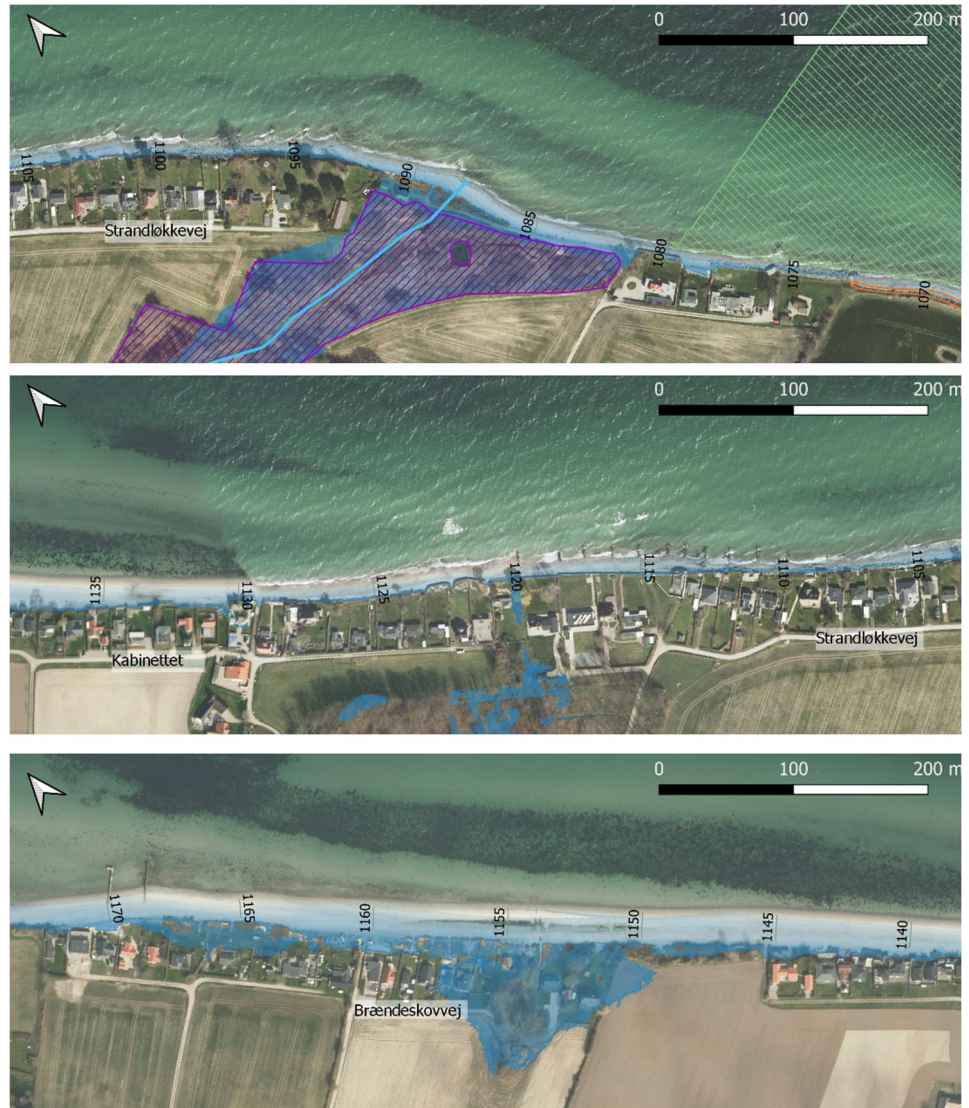
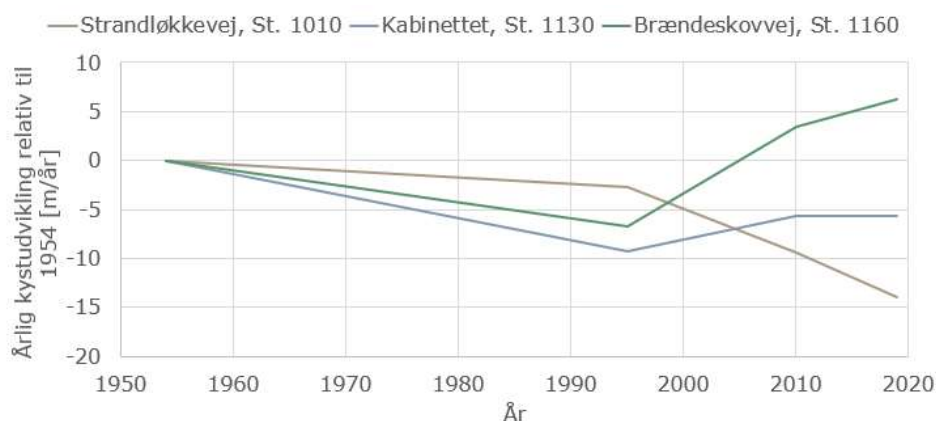
Figur 10.19: Oversigtsbillede af Strandløkkevej, Kabinettet og Brændeskovvej.

Sammenligning af vandlinjerne mellem 1954 og 2019 viser, at der ved Strandløkkevej er sket en tilbagerykning af kysten, ved Kabinettet er der ikke sket en ændring i vandlinjen, mens kysten ved Brændeskovvej er rykket frem. Dette indikerer en stigende sydgående sedimenttransport, som kan skyldes at orientering af kysten er forskellig.

Figur 10.20: Udvikling af vandlinjen mellem år 1954, 1995, 2010 og 2019, jf. Figur 10.19 for placering af stationer.

Stranden er forholdsvis bred ved Brændeskovvej, men bliver smallere ned mod Strandløkkevej. Terrænkoten ved foden af skrænten varierer mellem +1 og +2 m DVR90. Skrænten kan derfor blive udsat for bølgepåvirkning under en kraftig storm og dermed erosion. Husene ved Strandløkkevej og Kabinettet vil ikke blive oversvømmet ved en 100 års hændelse i 2115. Der vil dog kunne komme bølgeoverskyl, når bølgerne rammer skrånningen. Ved Brændeskovvej vil enkelte huse blive oversvømmet, og flere vil opleve bølgeoverskyl. Ved Kabinettet, vil flere huse også blive påvirket af bølgeoverskyl.

Der findes allerede en del erosionsbeskyttelse på denne strækning. På strækninger uden erosionsbeskyttelse vil bevoksning på skrånningen på sigt ikke beskytte skrænten mod erosion, og det vil være nødvendig med skråningsbeskyttelse. For et sikre et ensformigt udseende og den mest stabile beskyttelse, bør skråningsbeskyttelsen opbygges af sten. Ved Brændeskovvej bør skråningsbeskyttelsen også have funktion af en højvandsbeskyttelse. Alternativt kan der, hvor der er plads, bygges et dige foran husene.

Strandfodringen er nødvendig ved Strandløkkevej i dag, hvis passage langs med kysten ønskes, og kan blive nødvendig på den resterende strækning pga. stigende havspejl. Strandfodring vil kræve en væsentlighedsvurdering syd for St. 1080 i forhold til Natura 2000 udpegningen Sandbanke. NIRAS vurderer ikke, at strandfodring vil påvirke naturudpegningen væsentligt. Strandfodring nord for det §3 beskyttede vandløb forventes ikke at påvirke vandløbet, da dette er rørlagt.

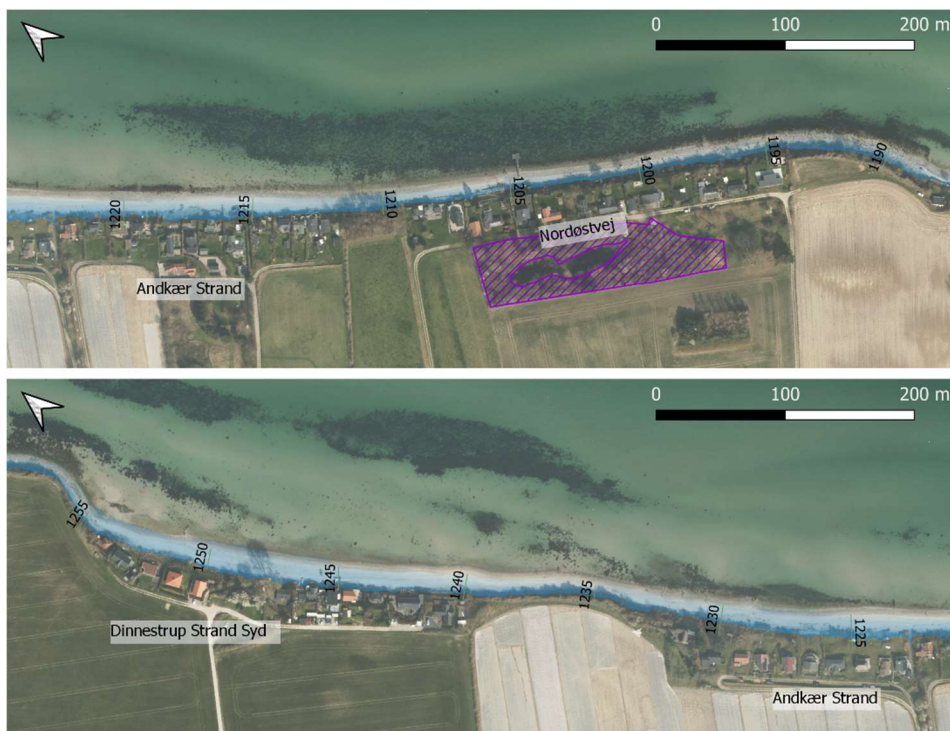
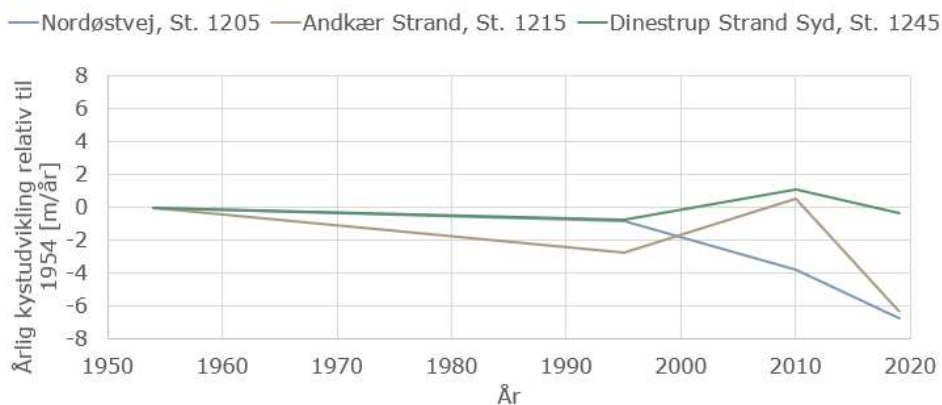
Figur 10.21: Oversigtsbillede af Nordøstvej, Andkær Strand og Dinnestrup Strand Syd.

Sammenligning af vandlinjerne mellem 1954 og 2019 viser små variationer i vandlinjen ved Nordøstvej, Andkær Strand og Dinnestrup Strand Syd, se Figur 10.22. Der ses dog samme tendens, som kyststrækningen syd for. Den største tilbagerykning ses ved Nordøstvej, mens vandlinjen ved Dinnestrup Strand Syd er mest stabil. Dette indikerer en stigende sydgående sedimenttransport, som kan skyldes, at skyggeeffekten fra nordsiden af Kerteminde Bugt bliver mindre jo længere syd på kysten man kommer. En anden årsag kan være, at kystens orientering er forskellig.

Figur 10.22: Udvikling i vandlinjen mellem år 1954, 1995, 2010 og 2019, jf. Figur 10.21 for placering af stationer.

Stranden er forholdsvis bred ved Dinestup Strand, men bliver smallere ved Nordøstvej. Skrænten kan derfor blive udsat for bølgepåvirkning under en kraftig storm og dermed erosion. Hovedparten af de bagvedliggende bygninger ligger i kote +3,0 til +4,0 mDVR90 og er derfor ikke i fare for oversvømmelse.

Der findes allerede en del erosionsbeskyttelse på denne strækning. På strækninger uden erosionsbeskyttelse vil bevoksning på skråningen på sigt ikke beskytte skrænten mod erosion, og det vil være nødvendig med skråningsbeskyttelse. For et sikre et ensformigt udseende og den mest stabile beskyttelse, bør skråningsbeskyttelsen opbygges af sten.

Strandfodringen er nødvendig ved Nordøstvej i dag og kan blive nødvendig på den resterende strækning i fremtiden pga. stigende havspejl.

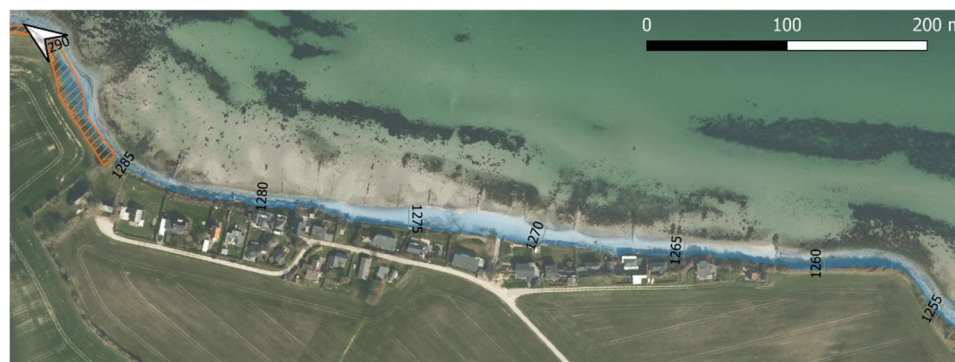
Figur 10.23: Oversigtsbillede af Dinestrup Strand Nord.

Sammenligning af vandlinjerne mellem 1954 og 2019 indikerer en tilbagerykning af kysten fra 1954-2019, Figur 10.24. Modsat kyststrækningerne syd for er tilbagerykningen størst ved den nordligste station. Dette kan skyldes læsideerosion syd for pynten.

Figur 10.24: Udvikling af vandlinjen mellem år 1954, 1995, 2010 og 2019, jf. Figur 10.23 for placering af stationer.

Stranden er forholdsvis smal på nær mellem St. 1270-1275. Skrænten kan blive udsat for bølgepåvirkning under en kraftig storm og dermed erosion. De bagvedliggende huse ligger i kote +4,0 mDVR90 og er derfor ikke i fare for oversvømmelse.

Der findes allerede en del erosionsbeskyttelse på denne strækning. På strækninger uden erosionsbeskyttelse vil bevoksning på skråningen på sigt ikke beskytte skrænten mod erosion, og det vil være nødvendig med skråningsbeskyttelse. For et sikre et ensformigt udseende og den mest stabile beskyttelse, bør skråningsbeskyttelsen opbygges af sten.

Stranden bør monitoreres for behov for strandfodring.

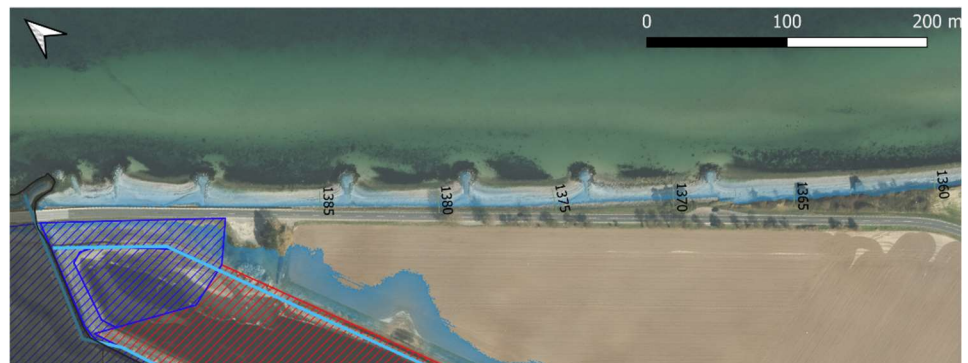
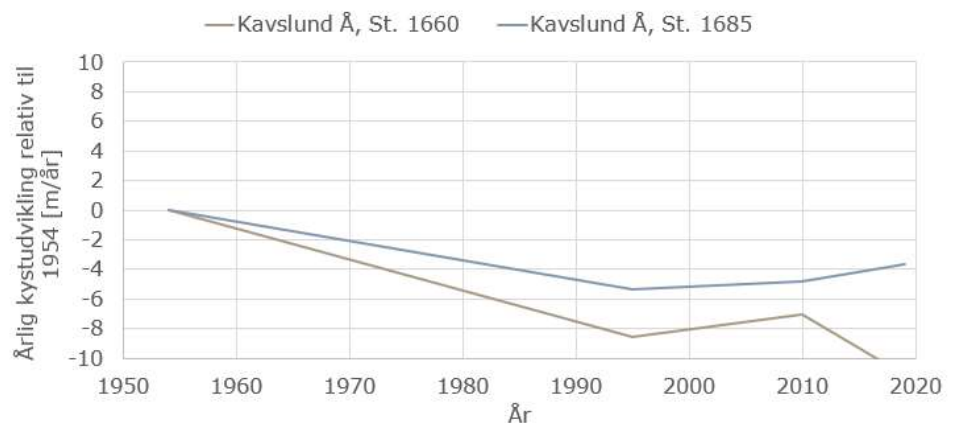
Figur 10.25: Oversigtsbillede af Kavslunde Å.

Sammenligning af vandlinjerne mellem 1954 og 2019 indikerer en tilbagerykning af kysten fra 1954-2019, Figur 10.26. Tilbagerykningen er størst foran skråningsbeskyttelsen, som stopper mellem St. 1365 og 1370

Figur 10.26: Udvikling af vandlinje mellem år 1954, 1995, 2010 og 2019, jf. Figur 10.25 for placering af stationer.

Stranden foran skråningsbeskyttelsen er meget smal og er helt forsvundet flere steder.
